**S.1 NASLOVNA STRAN**Številčna oznaka načrta  
in vrsta načrta:**10. SANACIJSKI ELABORAT**

**PLAZ na LC Planina pod Golico**

Vrsta projektne  
dokumentacije**SANACIJSKI ELABORAT (PZI)  
za plaz na LC Planina pod Golico, občina Jesenice**

**033-SK/2018**Številka načrta, kraj in datum  
izdelave načrta:**033-SK/2018, Ljubljana, Julij 2018**

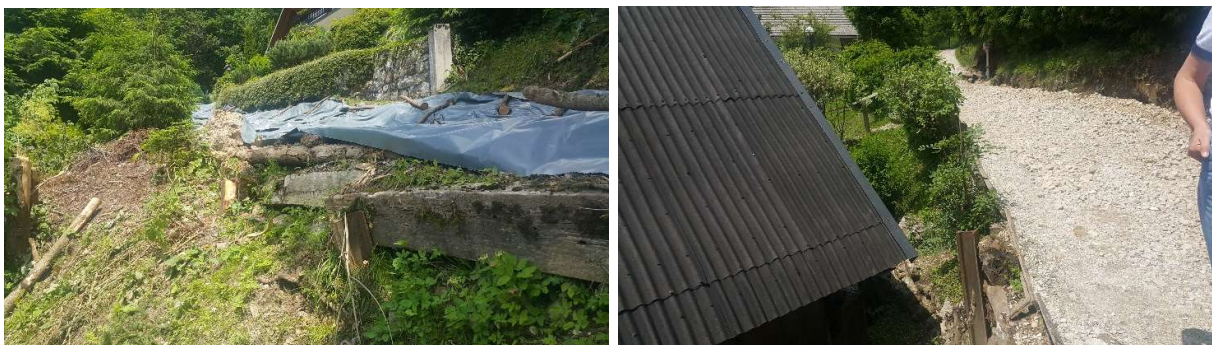
Tudi na spodnji cesti so razmere podobne, kjer opazujemo varovanje cestnega nasipa z vgrajenimi železniškimi tračnicami in prečno na njih položene deske in pragovi (FOTO 2).

FOTO 1 ,2: Obstoječe varovanje cestnih nasipov.

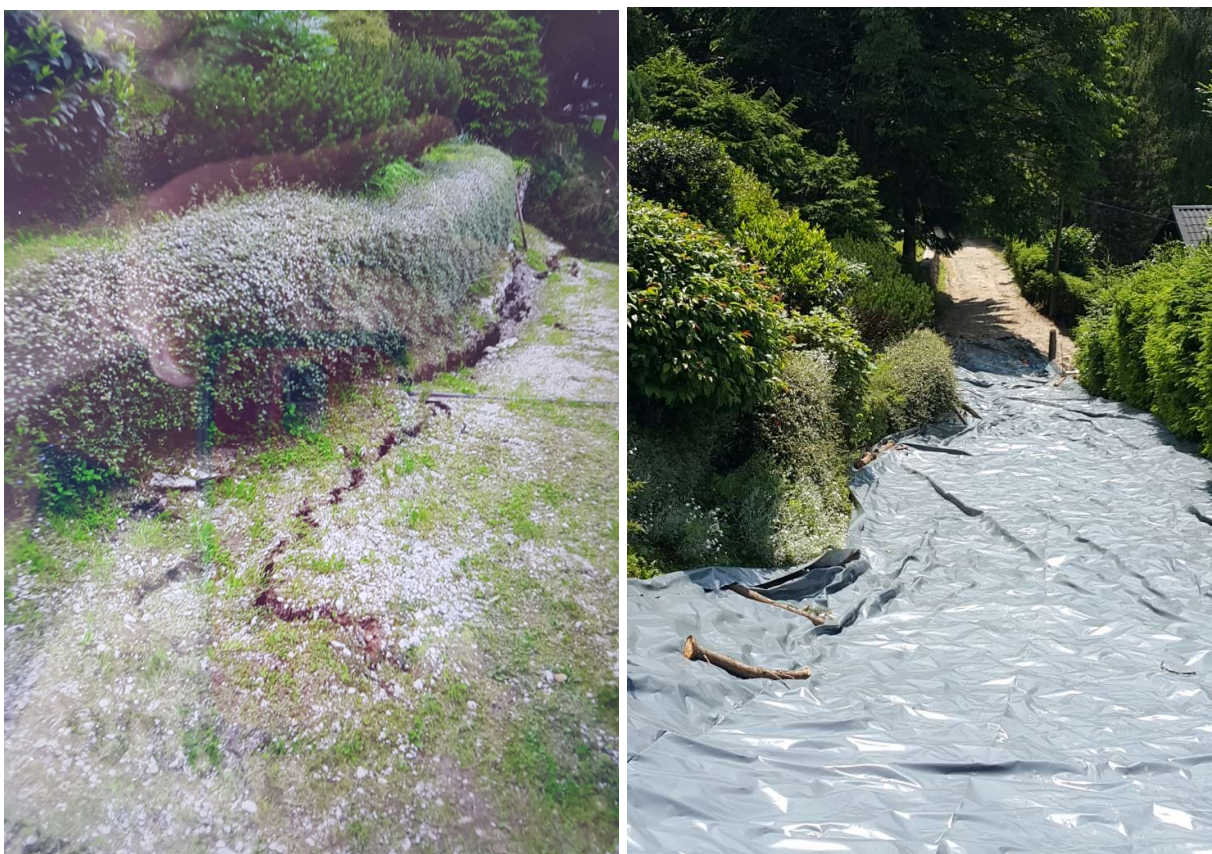
Odlomni rob se je formiral v telesu dostopne poti k stanovanjskemu objektu. Najverjetneje je obstoječa (čeprav pomanjkljiva) zadržala telo plaz, saj bistvenih verikalnih in horizontalnih pomikov ne sledimo.

FOTO 3, 4: Odlomni rob formiran v dostopni cesti, desno prekrivanje telesa plaz

Zato predlagamo izvedbo sanacije, ki temelji na zamenjavi materiala v cestnem telesu, z izkopi v okvirih, ki so še obvladljivi (max globina izkopa 2,3 m v nasipu; do 1,7 m v spodnjem vkopu; do 0,6 m v zgornjem vkopu). Izkopi se izvajajo kampadno v sušnem vremenu, s tem da se najprej izvajajo dela v zgornji poti in nato v spodnji cesti.

Namesto masivnih podpornih ukrepov ali AB zidu se odločimo za vgradnjo gabionov, katere vgrajujemo na predhodno utrjena tla in podložni beton, kot montažne elemente. Gabioni so poleg tega vodo dobro prepustni.

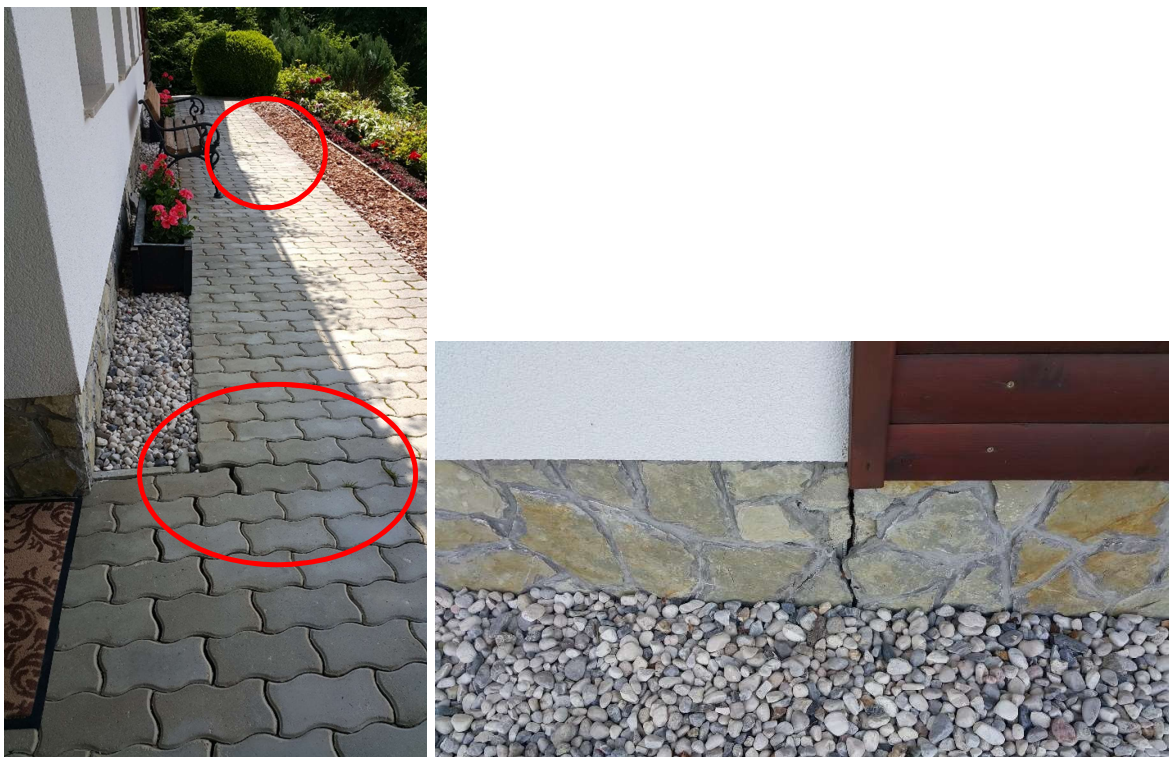
Stanovanjski objekt (Planina pod Golico 43d) je navkljub slabim geološkim razmeram še v razmeroma dobrem stanju, kar pomeni, da so najverjetneje ob gradnji poskrbeli za odvodnjo talne vode iz območja temeljev. Zato pa opazujemo razpoke v talnih ploščah pred objektom, ki so najverjetneje že vgrajene v nasipni del. Razpoko opazujemo tudi na objektu, ki pa je najverjetneje posledica prizidavanja.

FOTO 5, 6: poškodbe na objektu Planina pod Golico 43d

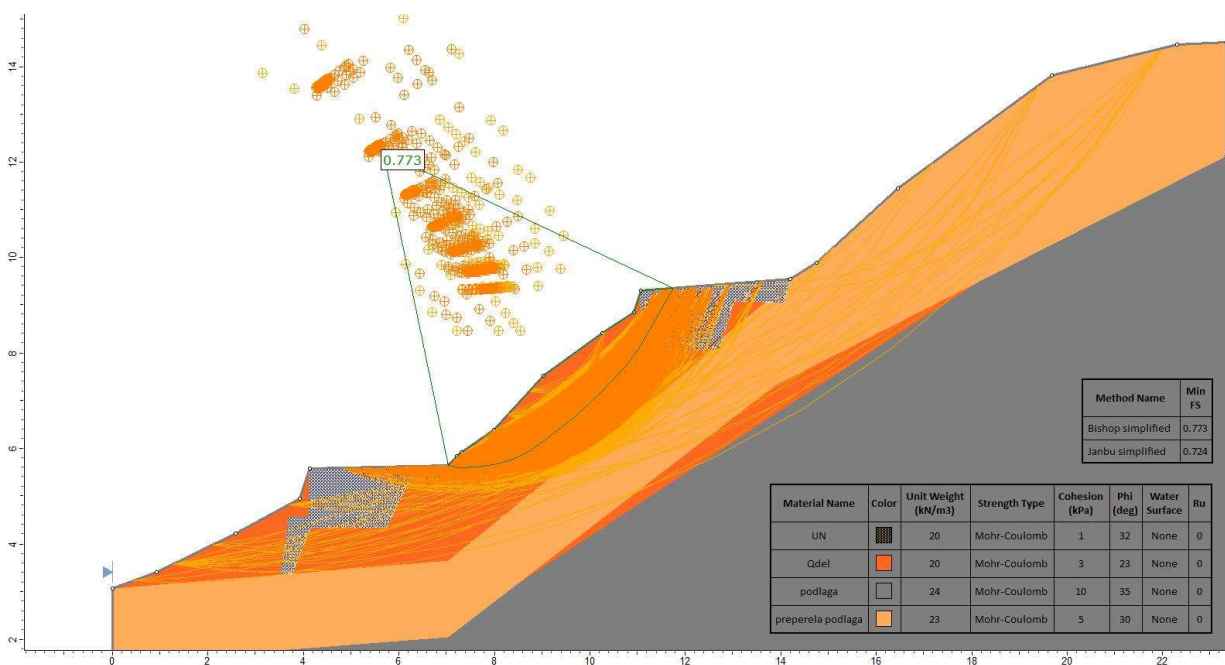
Stabilnostno analizo prvotne brežine izvedemo v vzdolžnem profilu v osrednjem delu plazu. Prvotna brežina je nestabilna z varnostnim količnikom  $F_{\min}=0,773$  (projektni pristop 3). Oblika porušnic z varnostnim količnikom  $F < 1$  je zelo podobna razmeram, evidentiranim na terenu. Globina plaz je približno 4 m do 5 m. Izrivni rob je ob vznožju brežine.

Slika 4: analiza obstoječega terena pred sanacijo

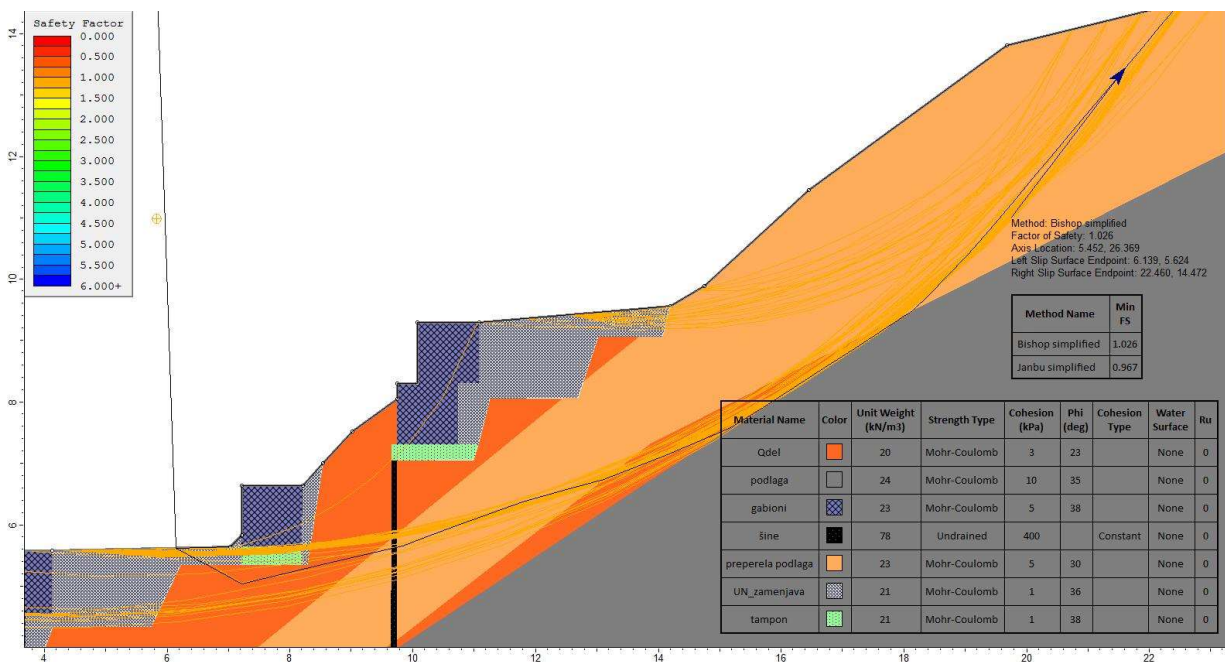
Za sanacijo smo predvideli odstranitev splazelega materiala in nadomestitev z uvaljanim nasipom. Nasip podpremo z gabioni in vgrajenimi »I« profili. V stabilnostnih analizah smo predvideli strižni kot materiala  $f = 36^\circ$ . Varnostni količnik tako sanirane brežine je  $F_{\min} = 1,026$ . Glede na to da smo stabilnost računali po projektnem pristopu 3, je takšna vrednost varnostnega količnika zadostna.

Slika 5: analiza obstoječega terena po sanaciji
