Jesenice - Ruard-Buccellinijeva graščina na Savi

EŠD 5301

KONSERVATORSKO - RESTAVRATORSKI PROJEKT

Ljubljana, oktober 2008

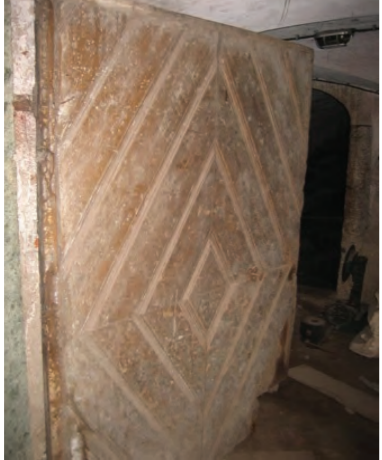
FOTOGRAFIJA	STANJE	POSEG																																																	
<p>2.10. KLETNA VRATA (enokrilna) - 1 kos ■</p>

<p>Vrata so na zunanji strani premazana rjavo oljno barvo, ki se lušči in odstopa. Vrata so spodaj precej uničena. Kar je rezultat vlage v kletnih prostorih. Vrata so iz macesnovega lesa. Prisotne so tudi poškodbe lesnih insektov, uničenje zaradi gliv razkrojevalk pa ni moč zaznati. Na obeh straneh, še posebej na zunanji so prisotne mehanske poškodbe lesa. Vrata so funkcionalno pogojno uporabna.</p>	<ul style="list-style-type: none"> • odstranitev kovinskega okovja • mehanska in kemična odstranitev nečistoč • mehanska in kemična odstranitev starih premazov • sanacija lesa • domodelacija manjkajočih kosov lesa • kitanje poškodb • insekticidna in fungicidna zaščita lesa • brušenje • osnovni zaščitni premaz za les • končni lak za les v prvotnem odtenku • montaža kovinskega okovja

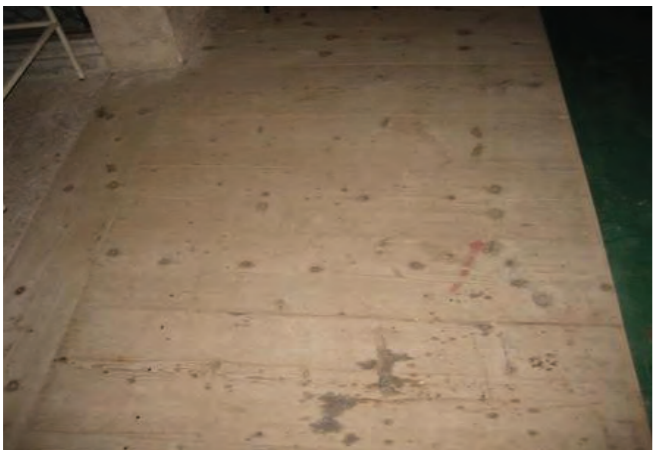
<p>2.20. LADIJSKI POD ■</p>

<p>Ladijski pod je iz macesna, ki je dokaj dobro ohranjen v veliki večini prostorov. Les je zaradi mehanskih vplivov (pohodna površina) postal neraven, vendar ni odstopil od nosilca. Površinski premaz (kavršenkoli) ni ohranjen. Lesnih insektov in gliv ni opaziti.</p>	<ul style="list-style-type: none"> • mehanska in kemična odstranitev nečistoč • mehanska in kemična odstranitev starih premazov • sanacija lesa • domodelacija manjkajočih kosov lesa • kitanje poškodb • insekticidna in fungicidna zaščita lesa • brušenje • osnovni zaščitni premaz za les • končni lak za les v prvotnem odtenku 	<p>TLORIS NADSTROPJA</p>

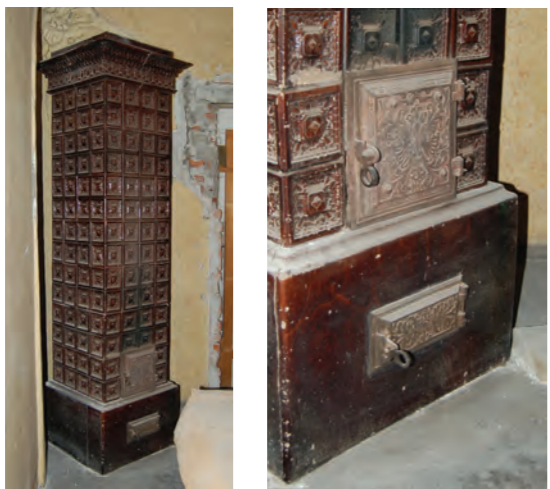
FOTOGRAFIJA	STANJE	POSEG																																												
<p>3.1. Kovinski elementi na pečeh 3.1.1. Lončena peč – rjava - 1 kos ■</p>

<p>Mala in velika litoželezna vratca na rjavi peči sta korodirana.</p>	<ul style="list-style-type: none"> v primeru razstavljanja peči: korozijo se odstrani s peskanjem, preščetka in zaščiti z prozornim lakom, ob predpostavki da se peč ne bo več uporabljala. v primeru da se peč ne razstavi: ščetkanje korodiranih površin, zaščita z inhibitorjem (tanin), ščetkanje in zaščita z lakom, ob predpostavki da se peč ne bo več uporabljala. 	<p>TLORIS NADSTROPJA</p>

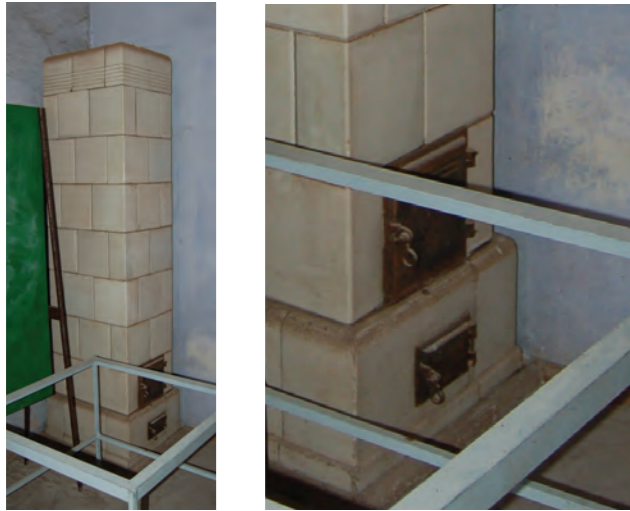
<p>3.1.2 Lončena peč – bela - 1 kos ■</p>

<p>Mala in velika litoželezna vratca na beli peči sta korodirana.</p>	<ul style="list-style-type: none"> v primeru razstavljanja peči: korozijo se odstrani s peskanjem, preščetka in zaščiti z prozornim lakom, ob predpostavki da se peč ne bo več uporabljala. v primeru da se peč ne razstavi: ščetkanje korodiranih površin, zaščita z inhibitorjem (tanin), ščetkanje in zaščita z lakom, ob predpostavki da se peč ne bo več uporabljala. 																																												
<p>3.1.3 Štedilnik- ploščice - 1 kos ■</p>

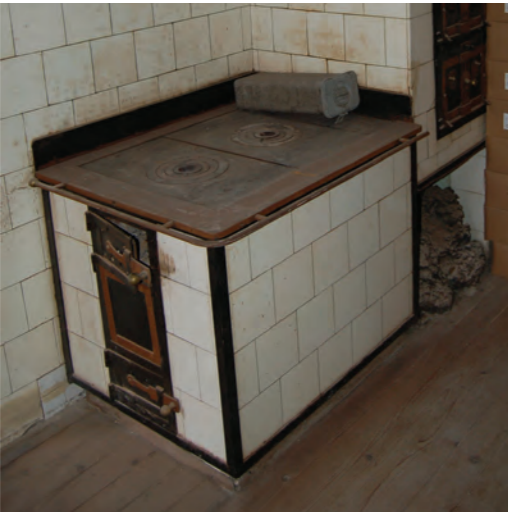
<p>Površinska korozija na železu, medenina je v dobrem stanju.</p>	<ul style="list-style-type: none"> Večino delov štedilnika se lahko odstrani, zato se priporoča peskanje močno korodiranih površin in ščetkanje. Temno barvo površin dosežem s taninom na predhodno ščetkani površini (brez peskanja). Površino zaščitimo z lakom in voskom. Medeninaste dele se polira in zaščiti z lakom in voskom.

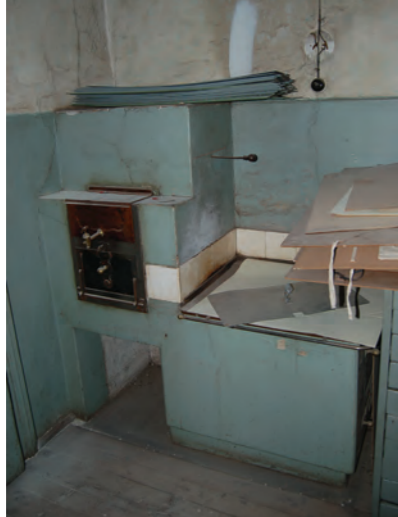
FOTOGRAFIJA	STANJE	POSEG																																												
<p>3.1.4 Štedilnik- omet - 1 kos ■</p>

<p>Površinska korozija na železu, medenina je v dobrem stanju.</p>	<ul style="list-style-type: none"> Večino delov štedilnika se lahko odstrani, zato se priporoča peskanje močno korodiranih površin in ščetkanje. Temno barvo površin dosežem s taninom na predhodno ščetkani površini (brez peskanja). Površino zaščitimo z lakom in voskom. Medeninaste dele se polira in zaščiti z lakom in voskom. 	<p>TLORIS NADSTROPJA</p>

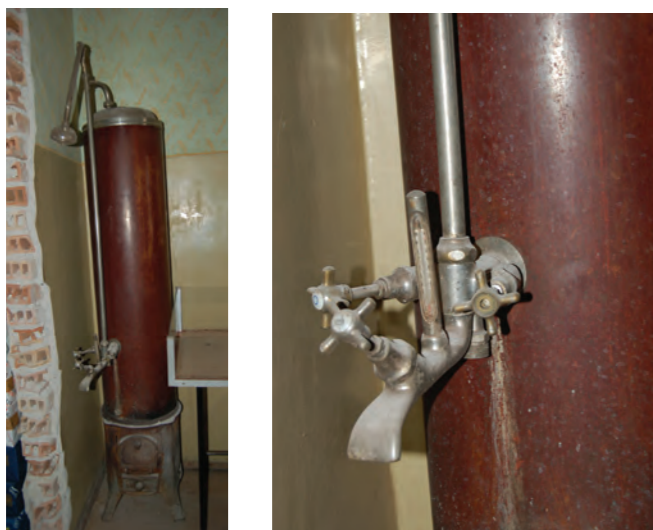
<p>3.1.5 Peč - grelnik vode -1 kos ■</p>

<p>Površine so rahlo korodirane in zaprašene</p>	<ul style="list-style-type: none"> Predmet je potrebno razstaviti do najmanjših delov. Sledi odstranjevanje korozije z kemijskimi sredstvi in izdatnim izpiranjem v destilirani vodi. Vodni kamen se odstrani mehansko in z raztapljanjem. Po sušenju sledi lakiranje in voskanje. 	<p>TLORIS PRITLIČJA</p>

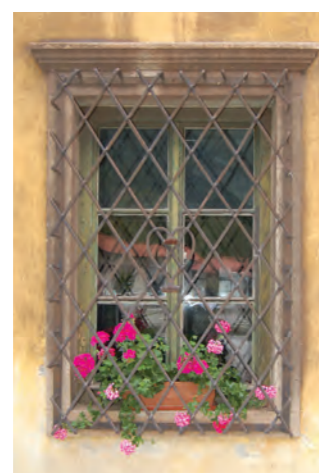
<p>3.2. Mreže na oknih ■ 3.2.1 Mreža (umetno kovaška) - 23 kosov</p>

<p>Močna korozija in zaprašenos.</p>	<ul style="list-style-type: none"> Predviden restavratorski poseg: ker se mreže na oknih verjetno ne bodo odstranjevale, jih lahko peskamo na licu mesta in nato zaščitimo površino z temeljno barvo in pokrivno barvo. Če to ni mogoče se preščetkano površino zaščiti z inhibitorjem za železo (na taninski osnovi) nato pa še z temeljno barvo in pokrivno barvo.

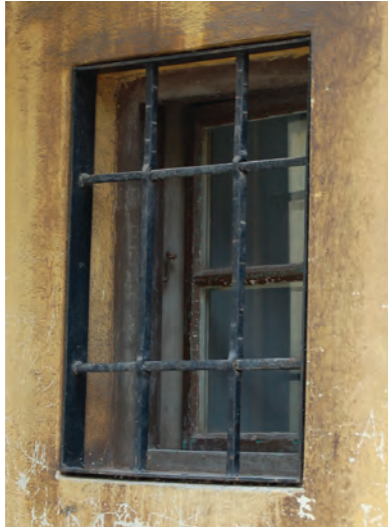
FOTOGRAFIJA	STANJE	POSEG																																														
<p>3.2.2 Mreža mala - 3 kosi ■</p>

<p>Delna korozija in zaprašenosť.</p>	<ul style="list-style-type: none"> • Predviden restavratorski poseg: Mreže je mogoče odstraniti, zato jih peskamo, nato pa še zaščitimo z temeljno barvo in pokrivno barvo 	<p>TLORIS PRITLIČJA</p>

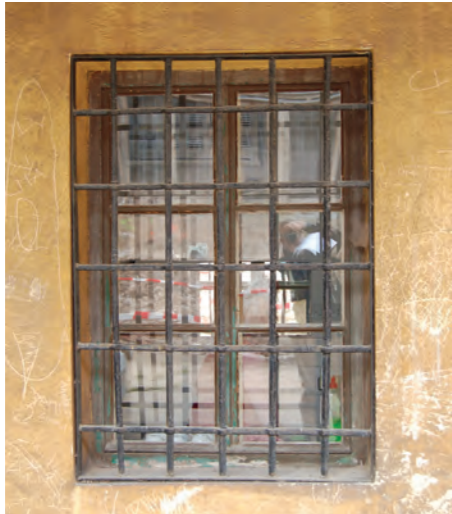
<p>3.2.3 Mreža velika - 2 kosa ■</p>

<p>Močna korozija in zaprašenosť.</p>	<ul style="list-style-type: none"> • Predviden restavratorski poseg: Mreže je mogoče odstraniti, zato jih peskamo, nato pa še zaščitimo z temeljno barvo in pokrivno barvo 																																														
<p>3.3. Ograje ■ 3.3.1 Ograja na stopnicah - 2 kosa</p>

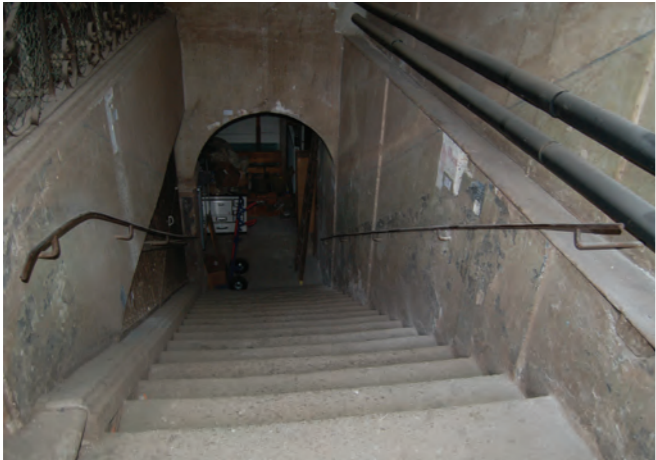
<p>močna korozija in poškodbe (zvitost leve ograje)</p>	<ul style="list-style-type: none"> • Predviden restavratorski poseg: Zvito ograjo najprej zravnamo, če je potrebno tudi s pomočjo segrevanja. Po možnosti ograji snamemo in ju peskamo, nato pa še zaščitimo z temeljno barvo in pokrivno barvo. Če to ni mogoče, preščetkano površino zaščitimo z inhibitorjem za železo (na taninski osnovi) nato pa še z temeljno barvo in pokrivno barvo.

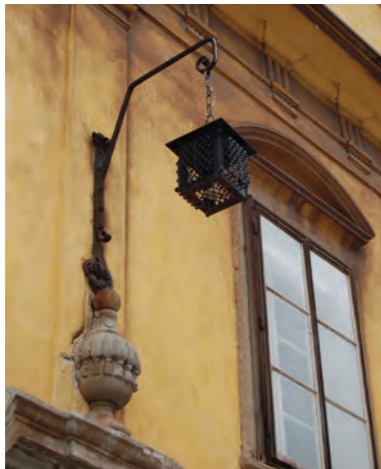
<p>3.4. Luči ■ 3.4.1 Luč na vhodu - 1 kos</p>

<p>Močna korozija</p>	<ul style="list-style-type: none"> • Predviden restavratorski poseg: Luč in nosilec je potrebno sneti s fasade, in oba dela previdno peskati nato pa zaščiti z temeljno barvo in pokrivno barvo. 	<p>TLORIS PRITLIČJA</p>

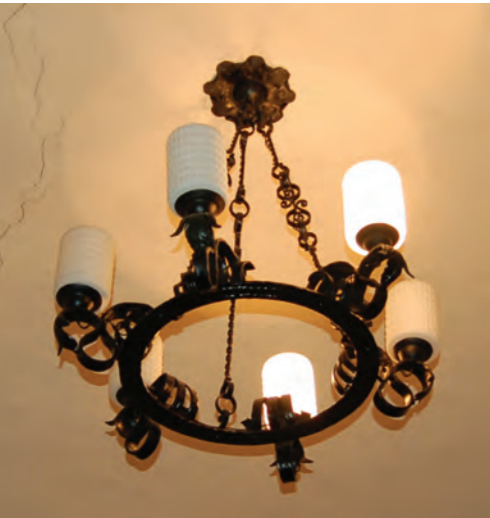
<p>3.4.2 Lestenc - 1 kos ■</p>

<p>predmet je v dobrem stanju; minimalni znaki korozije.</p>	<ul style="list-style-type: none"> • Predviden restavratorski poseg: Lokalno odstranjevanje rje in zaščita z taninskim inhibitorjem. Zaščita z voskom.

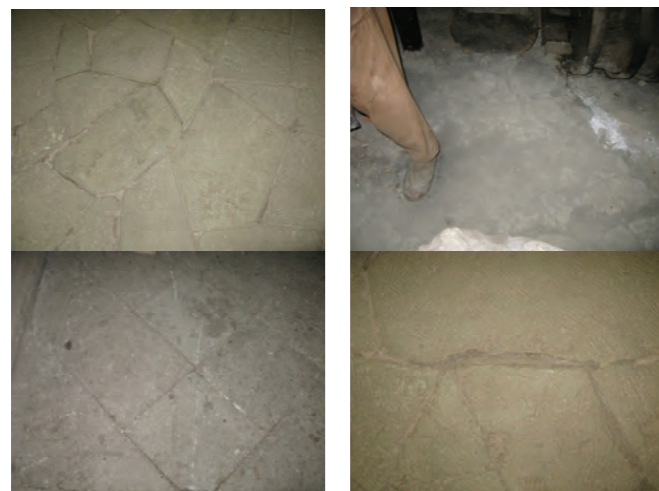
4.2.1 Kamniti tlaki v pritličju, 490m²

Skoraj v vsi prostori v pritličju so tlakovani z naravnim kamnom. V vseh prostorih gre za plošče pravilnih oblik, razen v avli (16P) in kovačnici so nepravilnih oblik in različnih dimenzij. V Na dveh mestih je tlak privzdignjen na nivo praga portalov (prag v dvorano 4P), na delu kjer se nadaljuje v kovačnico je prag polkrožno zaključen.

Kamnito površino prekrivajo vezane obloge in mestoma so prisotni madeži različnega izvora. Razen nekaj globljih razpok ni opaziti večjih mehanskih poškodb. Več poškodb v obliki odkrušenih mest, manjše pomankljivosti in neustrezne domodelacije so prisotne vzdolž stika z zidom. Material na stikih med elementi je mestoma odpadel in nekaj fug se nadaljuje na površino v obliki domodelacije, ki močno odstopa od originalnega kamnitega materiala

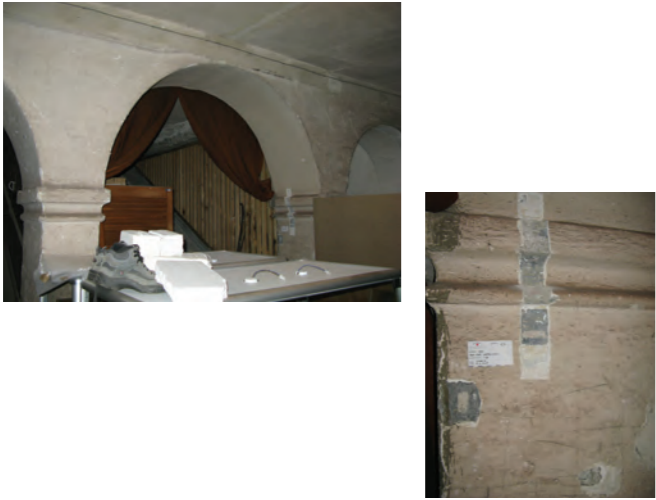
FOTOGRAFIJA	STANJE	POSEG																																																		
<p>4.2.3 Kamnita stebra v pritličju, 2 kosa ■</p>

<p>Obok med dvojnim stopniščem se zaključi z dvema kamnitima stebroma. Kamnita površina je bila v preteklosti večkrat premazana in več slojev beležev je še vedno prisotnih na površini. Predvsem bolj izpostavljeni deli (robovi in profilirani deli) so na več mestih odkrušeni. Natančnejši pregled stanja kamnitega materiala bo mogoč po odstranitvi sekundarnih slojev barve.</p>	<p>Po predlogi odgovorne konservatorke se ohranja prvo preslikavo oziroma se odstranijo vsi barvni nanosi, izvede konservatorsko-restavratorski poseg na kamnitem materialu in stebra prezentira z ali brez barvne plasti.</p> <p>Ne glede na končno prezentacijo stebrov se na kamnitem materialu izvede naslednje konservatorsko-restavratorske posege:</p> <ul style="list-style-type: none"> • odstranjevanje kasnejših barvnih nanosov (mehansko ali uporabo nizekotlačno čiščenje s suhim ledom ali mehkejšimi mediji) • odstranjevanje neustreznih domodelaciji • lokalno utrjevanje • domodelacija poškodovanih mest • zapolnjevanje razpok • retuša dopolnjenih mest (površinska obdelava in barvna retuša)

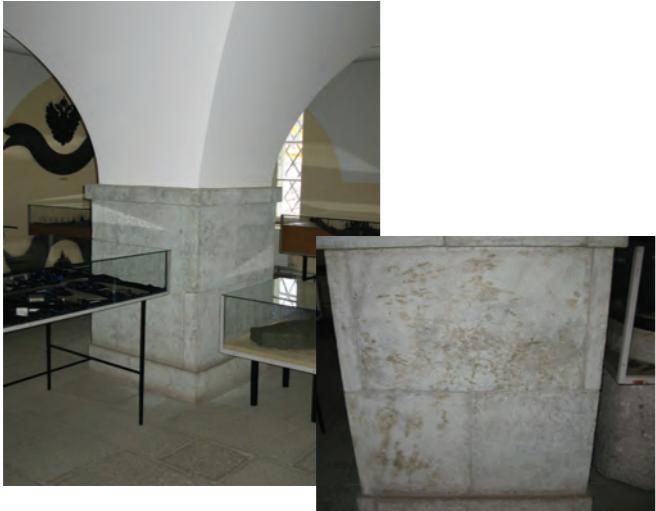
<p>TLORIS PRITLIČJA</p>																																																	
<p>4.2.4 Stebra s kamnito oblogo, 2 kosa ■</p>

<p>Obok v dvorani 3P se zaključi z dvema stebri, ki sta obložena s kamnitimi ploščami iz tufa. Na površini je opaziti spremembo barve kamnine in prisotne so obloge in nevezana nečistoča. Opaziti je nekaj manjših poškodb predvsem v obliki odkrušenih mest na robovih in površinskih razpok ter manjših vdolbin.. Mestoma je material na stikih odpadel in prisotni so kovinski tujki</p>	<ul style="list-style-type: none"> • odstranjevanje oblog in drugih nečistoč z uporabo nizekotlačnega čiščenja s suhim ledom • odstranjevanje dotrajanega materiala na stikih • lokalno utrjevanje • zapolnjevanje stikov • zapolnjevanje razpok • domodelacija poškodb • retuša dopolnjenih mest (površinska obdelava in barvna retuša) 																																																		
<p>4.2.5 Stopnišče s podestom, 21.50m² ■</p>

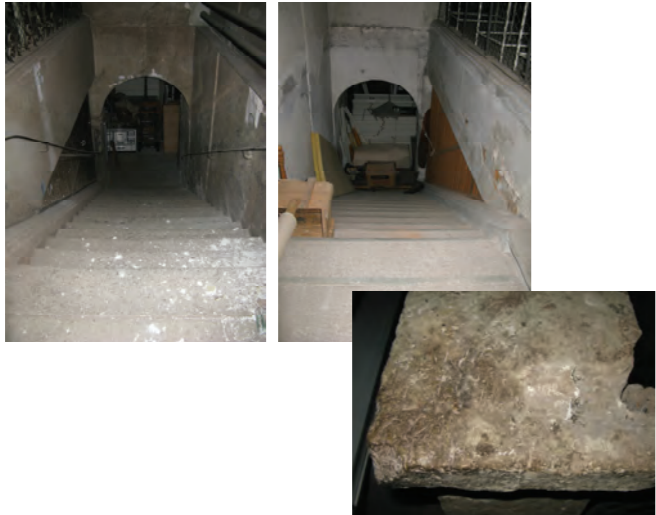
<p>Dimenzije tlaka: 21,15m²</p> <p>V prvo nadstropje vodi dvojno kamnito stopnišče. Podest je tlakovan. Ob stopnišču in po dolžini podesta je kamnit cokel in ograja se zaključuje z večjo kamnito ploščo. Desna stran stopnišča je bila zamenjana z betonskimi odlitki.</p> <p>Originalni kamniti elementi so močno poškodovani, prisotne so večje pomankljivosti, odlomljeni in izgubljeni deli. Material na stikih je preperel in deloma odpadel.</p>	<p>Vse betonske odlitke se nadomesti z novimi elementi iz naravnega kamna – tufa. Novi elementi se izdelajo po obstoječih originalih.</p> <p>Na ohranjenih elementih se izvedejo nasledni konservatorsko-restavratorski posegi:</p> <ul style="list-style-type: none"> • odstranjevanje oblog in drugih nečistoč z uporabo nizekotlačnega čiščenja s suhim ledom • odstranjevanje dotrajanega materiala na stikih • demontaža prelomljenih in nestabilnih elementov • lepljenje prelomljenih elementov • lokalno utrjevanje • montaža novih oz. restavriranih elementov • dopolnjevanje večjih poškodb z naravnim kamnom • zapolnjevanje stikov • zapolnjevanje razpok • domodelacija poškodb • retuša dopolnjenih mest (površinska obdelava in barvna retuša)

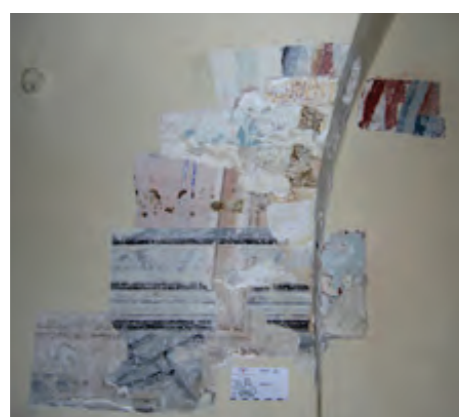
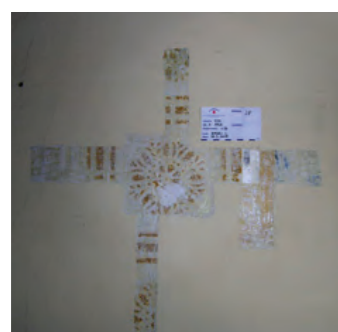
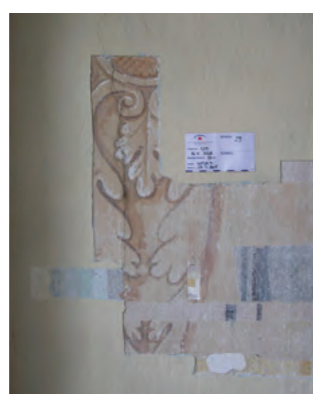
5.2. AVLA - DVORANA

V sobi so bile pod plastmi recentnih beležev odkrite štiri različne poslikave, ki pa niso enako ohranjene. Najbolje od njih sta ohranjeni marmorino poslikava in dekorativna poslikava iz 19. stoletja (klasicistična) – naslikane vaze na okenskih špaletah. Sonde so pokazale, da je marmorino poslikava prisotna po celotnem prostoru, tudi na stropu, medtem, ko se dekorativna poslikava pojavi na špaletah, arkadnih lokih in pilastrih. Naslednja plast ima šablonirano poslikavo na beli podlagi in rumeno – oker vzorcem, pojavlja se na stenah. Najstarejša poslikava je prav tako izvedena s šablono vendar je močno sprijeta s kasnejšim beležem zato je težko odstranljiva in slabo ohranjena. Ne glede na prezentirano plast bo potrebno vse plasti dobro dokumentirati, izbrano poslikavo pa v celoti odkriti in jo ustrezno rekonstruirati. Šele, ko bodo odkriti večji kosi posameznih poslikav, bo bolj razvidna tudi sama ohranjenost in obsežnost poslikav.

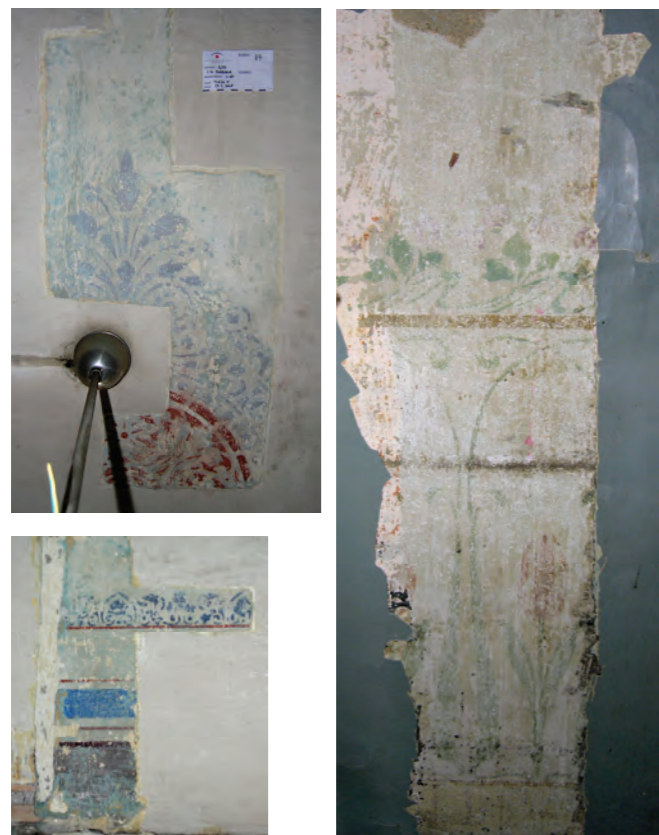
5.4. 2N DVORANA

Dvorano razpolavlja kasneje vzidana stena, prvotno je bila povezana tudi s polkrožnim prehodom v avlo. V prvi polovici dvorane (ob avli) ni bilo najdenih pomembnejših poslikav, le nekaj dekoracij »na valjček« in dekorativne črte, ki tečejo za predelno steno v drugo polovico sobe. Ta je bila bogatejše okrašena. Na stenah (tudi na predelni steni) je bila odkrita šablonirana poslikava tulipanov v spodnjem delu in pasu vrtnic v zgornjem delu. Tudi strop krasi poslikava izvedena s šablono (dekorativni rob z vzorcem ob vogalih in centralno kompozicijo – čipkasta rozeta). Poslikava je v zadovoljivem stanju, je dobro ohranjena, vendar se ponekod plasti recentnih beležev močno sprijete s poslikavo in se težko ločujejo. Na stropu (predvsem v sredinskem delu) je barva prhnata in se briše. Poslikavo bo potrebno odkriti (odstraniti kasnejše nanose beležev in premazov) ter izrisati vzorce za izdelavo šablon. V tem primeru se lahko poslikavo v celoti rekonstruira na novo ali pa se ohrani in obnovi prvotna (odvisno od odločitve strokovne komisije).

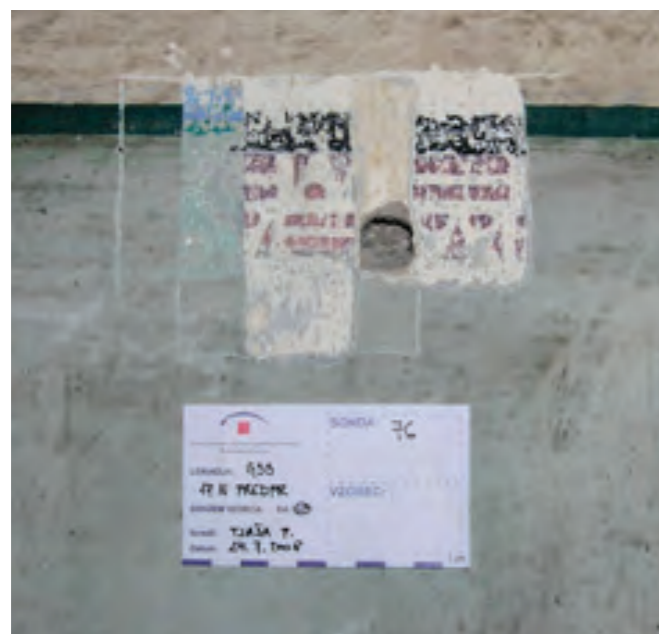
5.5. 3N DVORANA in 17N PREDPROSTOR

V predprostoru razen dekorativnega šabloniranega robu (v višini 1,5 m od tal) ni bilo odkritih pomembnejših gradbenih faz ali prisotnih poslikav. Potek dekorativnega robu se podrobno dokumentira in izriše šablono za morebitno rekonstrukcijo.

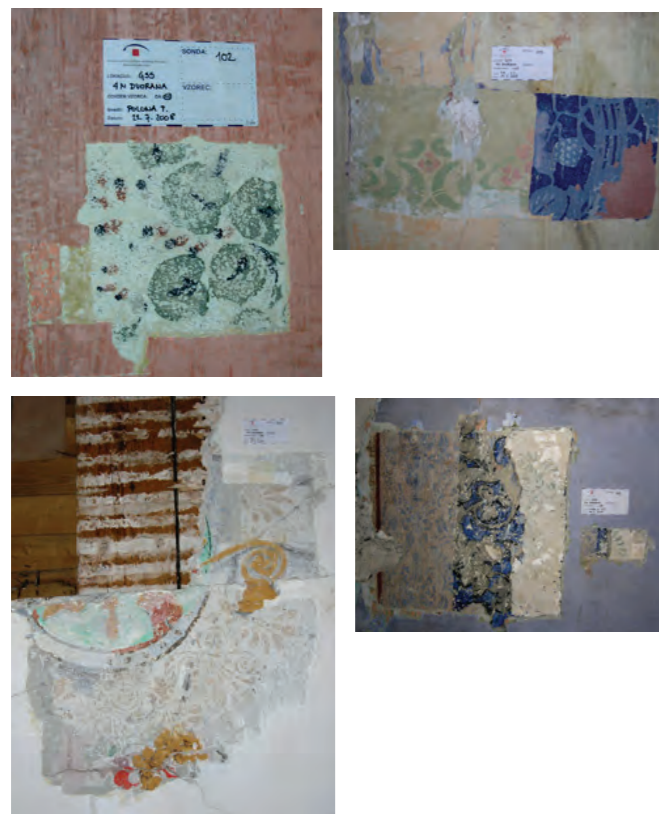
5.6. 4N DVORANA in 5N DVORANA

Obe sobi imata kasneje dodani predelni steni, kar je razvidno iz uporabljenega gradbenega materiala ter poteka poslikave na stropu, kije zasnovana v centralni kompoziciji. Ne glede na končno prezentacijo bo potrebno v obeh sobah posamezne plasti poslikav dokumentirati, izrisati pomembnejše faze ter v celoti obnoviti omete, dele zidu in stropa, saj so močno poškodovani in v slabem stanju. Leseni stropni tramovi so okuženi z lesno gobo in lesnimi insekti zaradi česar se je pojavila gniloba, les je trhel – obstaja nevarnost zrušitve stropa, kar se je na posameznih mestih že zgodilo. Beleži z dekorativnimi vzorci so neobstojni, nekatere plasti so med seboj sprijete, druge pa odstopajo in se luščijo od podlage, veliko jih je že odpadlo.

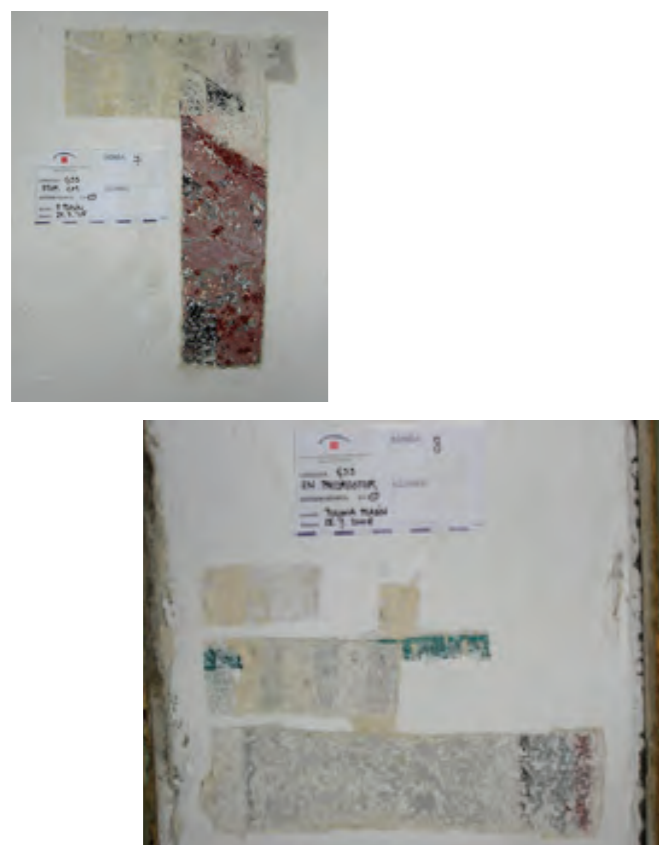
5.7. 8N PREDPROSTOR

V predprostoru so sonde pod plastmi beležev razkrile ponavljajoče se sivo-vijolične obrobe in dekorativne pasove, ki jih bo potrebno očistiti kasnejših nanosov, poslikavo temeljito dokumentirati ter jo ustrezno (v skladu s konservatorskimi smernicami) prezentirati.

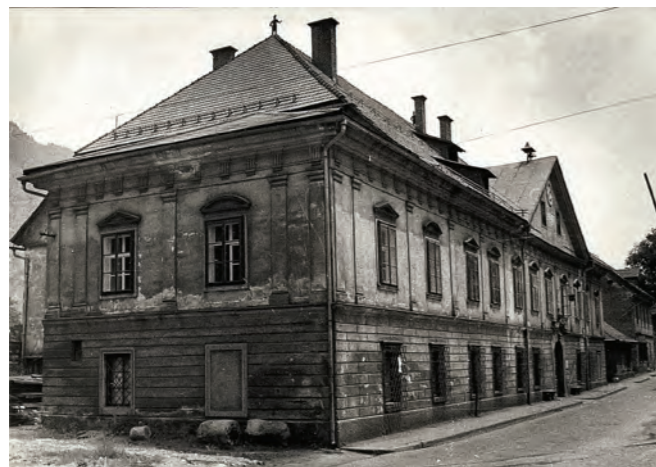
6.1. Fasada z rustiko na J in Z strani
ter sončno uro

Ob raziskavah arhivskega gradiva o zadnji obnovi Ruardove graščine je bilo ugotovljeno, da je bila večina ometa stare fasade odstranjena ter zamenjana z novimi ometi. Sondiranje stanja je potrdilo te ugotovitve. Ves omet je izveden v apneno cementni malti, na novo so izvedeni tudi vlečeni venci, pilastrini in vsa dekoracija. Fasada je bila poenostavljena v pritlični etaži, kjer je bila celotna rustika na J in Z fasadi odstranjena in namesto nje izveden raven zariban omet. Prejšnjih plasti ometov in beležev ni bilo možno določiti. Originalna fasada je ohranjena le v področju sončne ure, ki je bila restavrirana.

Ometi so trdni v vseh plasteh, večje poškodbe niso opazne, zato se obstoječa fasada ohrani. Sanirajo se poškodbe, rekonstruirajo rustikalni del, fasada se na novo barva. Obnova fasadnih ometov je predmet gradbeno obrtniških del, z izjemo sončne ure in vseh kamnitih elementov na fasadi.

Izdelan je načrt rekonstrukcije rustikalne obdelave v pritličju, ki se izvede na novo na J in Z fasadi. Nova izvedba rustikalnega ometa na Z in J fasadi, po priloženem načrtu in navodilih ZVKDS:
