**ERICo Velenje DP 275/03/12**

**POSNETEK STANJA TAL NA OBMOČJU OBČINE JESENICE**  
**(za MARBO d.o.o.)**

**Velenje, maj 2012**

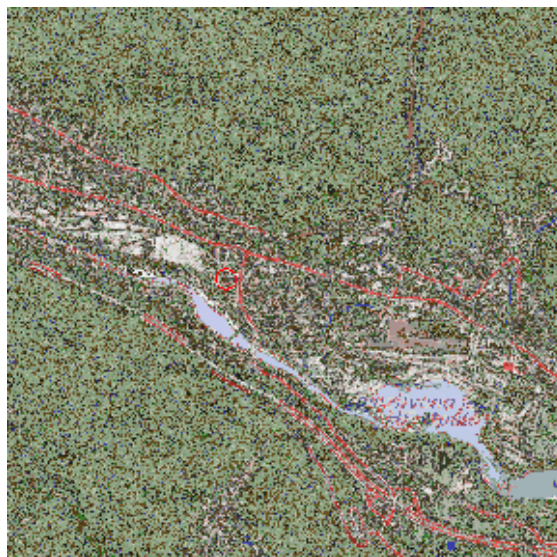
## Vzorčno mesto: 1 Slovenski Javornik

Tip tal: vertisol  
Matična podlaga: urbanosol  
Raba tal: vrt

Pedološke lastnosti:  
Reakcija tal (pH): 7,0  
Tekstura: ilovnata (I)

Vrtna tla so nevtralnega značaja in ilovnate teksture (srednje težka tla). Tla so prekomerno obremenjena – onesnažena s Zn (presežena kritična imisijska vrednost), zaradi povečanih vsebnosti Cu, Cd, Cr, Ni in Pb (presežene opozorilne imisijske vrednosti) je pri nadaljnji rabi tal za pridelavo rastlin potrebna previdnost. Obremenitve tal z okoljskega vidika so glede na vsebnost As in Hg še sprejemljivi (mejna imisijska vrednost je presežena), neonesnažena so tla s Co in Mo.

Z vidika vsebnosti težkih kovin je potrebno najbolj izpostaviti lokacijo Slovenski Javornik in Ul. Viktorja Kejžarja. Tla v Slovenskem Javorniku so onesnažena s Zn in hkrati obremenjena tudi z Ni, Cd, Cr, Cu in Pb (presežene so opozorilne imisijske vrednosti). Na lokaciji Ul. Viktorja Kejžarja so tla onesnažena s Zn, povečana pa je tudi vsebnost Pb in Cd (presežena oziroma dosežena je opozorilna imisijska vrednost). Na podlagi opredelitev veljavnih predpisov je na obeh lokacijah potrebno pristopiti k sanaciji, na vsak način pa je na območju navedenih lokacij pri nadaljnji rabi tal za pridelavo vrtnin potrebna previdnost.

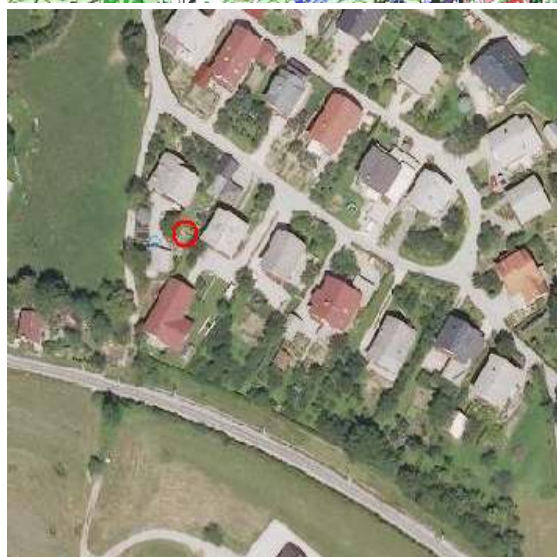
## Vzorčno mesto: 2 Koroška Bela

Tip tal: vertisol  
Matična podlaga: urbanosol  
Raba tal: vrt

Pedološke lastnosti:  
Reakcija tal (pH): 7,1  
Tekstura: ilovnata (I)

Vrtna tla so nevtralnega značaja in ilovnate teksture (srednje težka tla). Z vidika pridelave vrtnin je potrebna previdnost zaradi povečane vsebnosti Zn in Pb (preseženi opozorilni vrednosti), medtem ko so vsebnosti As in Cu z okoljskega vidika še sprejemljivi (preseženi mejni imisijski vrednosti). Vsebnosti ostalih elementov Cd, Co, Cr, Mo, Ni, Hg se gibljejo v okviru normalnih vrednosti.

Tudi na preostalih vrtnih lokacijah Koroška Bela, Lipce, Blejska Dobrava je zaradi mestoma povečanih vsebnosti Zn, Cu, Cd, Cr, Ni in/ali Pb v vrtnih tleh potrebna previdnost pri rabi tal za namen pridelave hrane za ljudi.

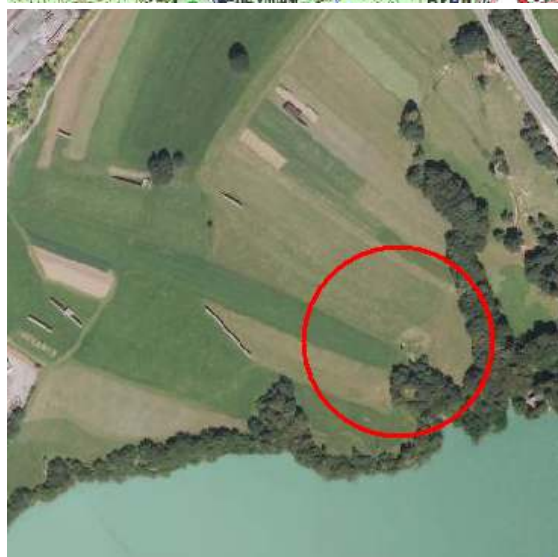
## Vzorčno mesto: 3 Belško polje

Tip tal: evtrična rjava tla  
Matična podlaga:  
ledenodobne prodnate in peščene nasutnine rek in  
rečni vrščaj.  
Raba tal: travnik

Pedološke lastnosti:  
Reakcija tal (pH): 6,6  
Tekstura: ilovnata (I)

Travniška tla so zmerno kisla glede na reakcijo tal in ilovnate teksture (srednje težka tla). Tla so onesnažena s Cr in Ni (preseženi kritični imisijski vrednosti), povečane so tudi vsebnosti Zn in Pb (preseženi opozorilni imisijski vrednosti), medtem ko je vsebnost As, Cd, Mo in Hg je z okoljskega vidika še sprejemljiva (presežene mejne imisijske vrednosti).

Med travniškimi lokacijami vsebnost Cr in Ni na Belškem polju že nakazuje potrebo po sanaciji tal. Zaradi povečanih vsebnosti Zn, Cd, Pb na zatravljenih lokacijah Hrušica, Jesenice-center in Podmežakla je pri nadaljnji rabi tal za pridelavo krme potrebna previdnost. Z vidika kakovosti pridelane krme predlagamo redno spremljanje stanje na vseh lokacijah, še posebej na Belškem polju.

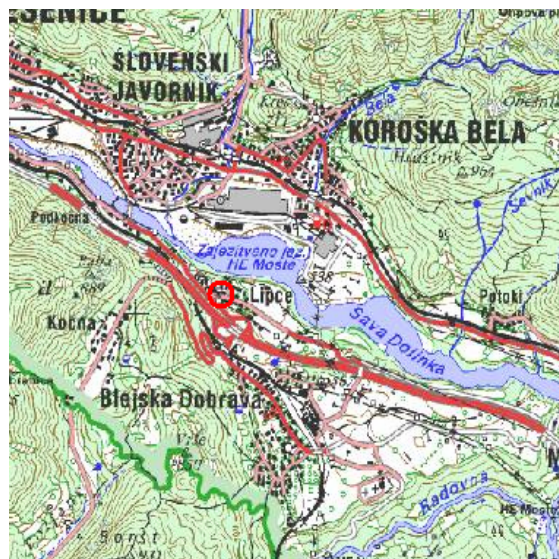
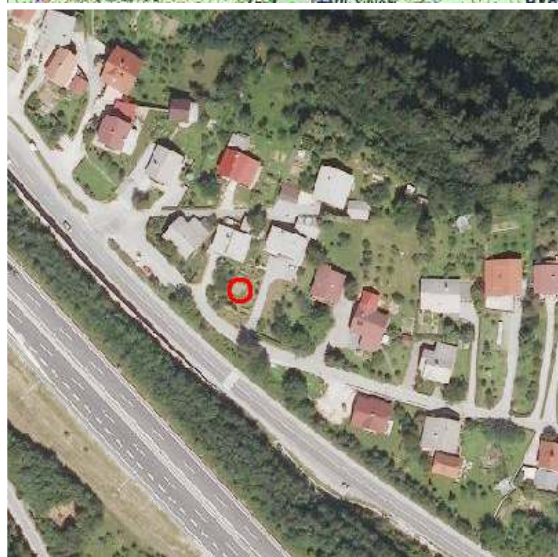
## Vzorčno mesto: 4 Lipce

Tip tal: vertisol  
Matična podlaga: urabnosol  
Raba tal: vrt

Pedološke lastnosti:  
Reakcija tal (pH): 7,9  
Tekstura: ilovnata (I)

Tla so alkalnega značaja in ilovnate teksture (srednje težka tla). Z vidika pridelave vrtnin je potrebna previdnost zaradi povečane vsebnosti Zn, Cu in Pb (presežene opozorilne vrednosti), medtem ko so učinki vsebnosti As in Cd z okoljskega vidika še sprejemljivi (preseženi mejni imisijski vrednosti). Vsebnosti ostalih elementov Co, Cr, Mo, Ni, Hg se gibljejo v okviru normalnih vrednosti.

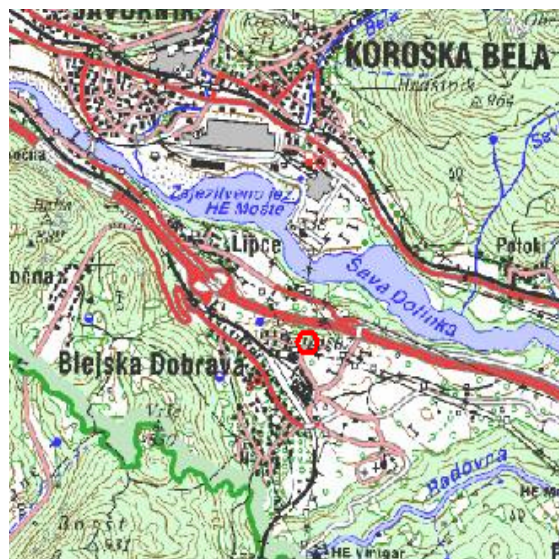
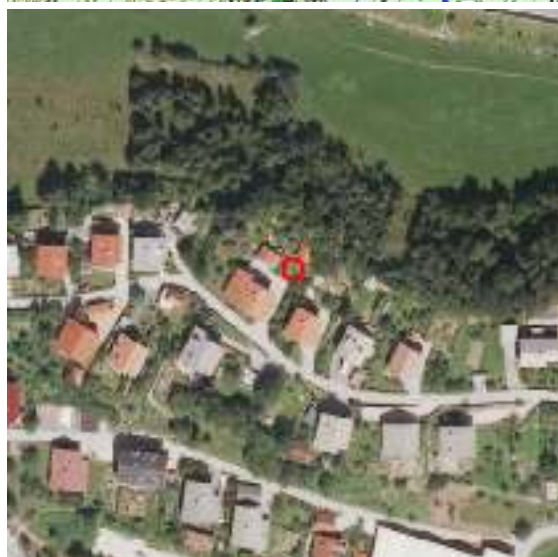
## Vzorčno mesto: 5 Blejska Dobrava

Tip tal: evtrična rjava tla  
Matična podlaga: morena  
Raba tal: vrt

Pedološke lastnosti:  
Reakcija tal (pH): 7,2  
Tekstura: ilovnata (I)

Tla so alkalnega značaja in ilovnate tekture (srednje težka tla). Za element Pb je dosežena opozorilna imisijska vrednost, nekoliko presežena je mejna imisijska vrednost za elementa As in Cd, medtem ko se vsebnosti ostalih elementov Co, Cr, Mo, Ni, Hg gibljejo v okviru normalnih vrednosti.

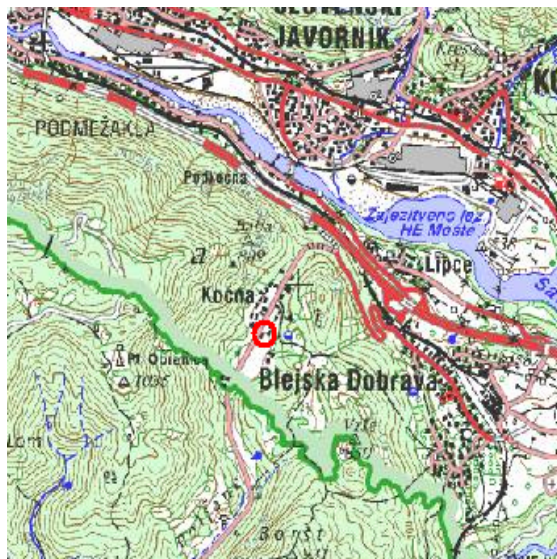
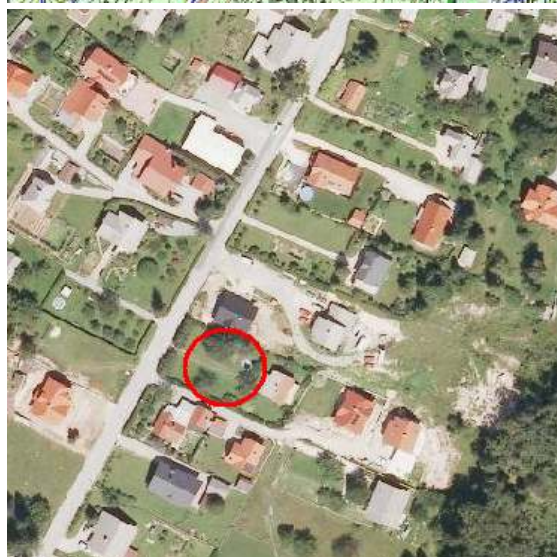
## Vzorčno mesto: 6 Kočna

Tip tal: vertisol  
Matična podlaga: urbanosol  
Raba tal: travnik

Pedološke lastnosti:  
Reakcija tal (pH): 7,3  
Tekstura: Meljasto ilovnata (MI)

Tla so alkalnega značaja in meljasto-ilovnate tekture (srednje težka tla). Glede na veljavne predpise tla z vidika pridelave krme še niso problematična, je pa vrednost za Cd močno približana opozorilni imisijski vrednosti, hkrati je nekoliko povečana tudi vsebnost As (za oba navedena elementa je presežena mejna imisijska vrednost), medtem ko se vsebnosti ostalih elementov Zn, Cu, Pb, Co, Cr, Mo, Ni in Hg gibljejo v okviru normalnih vrednosti.

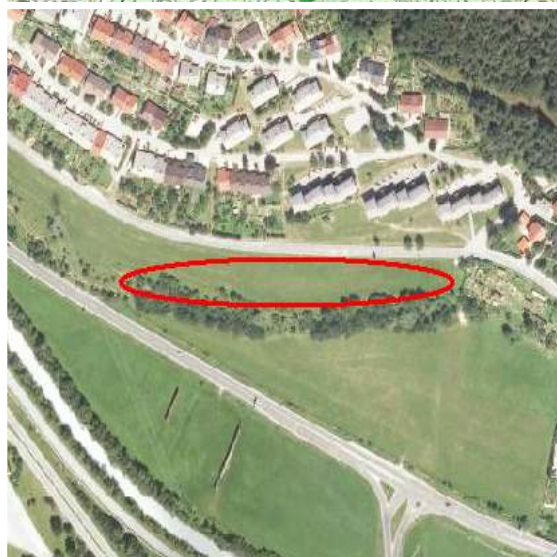
## Vzorčno mesto: 7 Hrušica

Tip tal: rendzina, sprsteninasta  
Matična podlaga: pobočni grušč  
Raba tal: travnik

Pedološke lastnosti:  
Reakcija tal (pH): 7,4  
Tekstura: meljasto glinasto ilovnata (MGI)

Travniška tla so alkalnega značaja in meljasto-glinasto-ilovnate teksture (težka tla). Z vidika pridelave krme je potrebna previdnost zaradi povečane vsebnosti Zn in Pb (preseženi opozorilni vrednosti), medtem ko so učinki zaradi vsebnosti As in Cd z okoljskega vidika še sprejemljivi (preseženi mejni imisijski vrednosti). Vsebnosti ostalih elementov Cd, Co, Cr, Mo, Ni, Hg se gibljejo v okviru normalnih vrednosti.

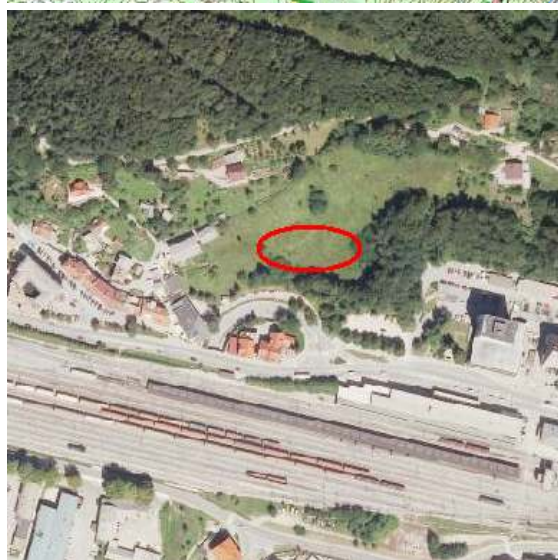
## Vzorčno mesto: 8 Jesenice - center

Tip tal: rendzina prhninasta  
Matična podlaga: pobočni grušč  
Raba tal: travnik

Pedološke lastnosti:  
Reakcija tal (pH): 6,6  
Tekstura: glinasto ilovnata (GI)

Travniška tla so zmerno kislja glede na reakcijo tal in glinasto-ilovnate teksture (srednje težka tla). Povečana je vsebnost Pb (presežena opozorilna vrednost), vsebnost As je z okoljskega vidika še sprejemljiva (presežena mejna imisijska vrednost), medtem ko se vsebnosti ostalih elementov Cd, Co, Cr, Mo, Ni, Hg gibljejo v okviru normalnih vrednosti.

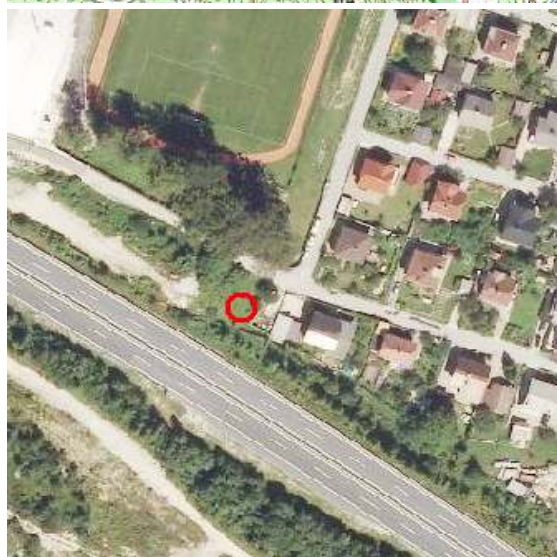
## Vzorčno mesto: 9 Podmežakla

Tip tal: urbanosol  
Matična podlaga: urbanosol  
Raba tal: travnik

Pedološke lastnosti:  
Reakcija tal (pH): 7,5  
Tekstura: peščeno ilovnata (PI)

Tla so alkalnega značaja in peščeno-ilovnate teksture (lahka tla). Povečane vsebnosti Zn, Cd in Pb (presežene opozorilne imisijske vrednosti) nakazujejo potrebo po previdnosti pri rabi tal za namen pridelave krme, koncentracije vseh ostalih elementov As, Cu, Co, Cr, Mo, Ni, Hg se gibljejo v okviru normalnih vrednosti.

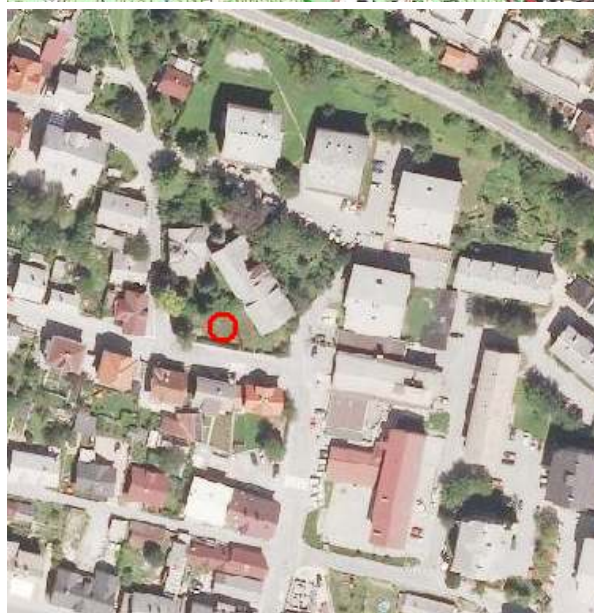
## Vzorčno mesto: 10 Jesenice

Tip tal: vertisol  
Matična podlaga: urbanosol  
Raba tal: vrt

Pedološke lastnosti:  
Reakcija tal (pH): 7,4  
Tekstura: meljasto ilovnata (MI)

Vrtna tla so nevtralnega značaja in ilovnate teksture (srednje težka tla). Tla so onesnažena s Zn (presežena kritična imisijska vrednost), zaradi povečanih vsebnosti Cd in Pb (preseženi opozorilni imisijski vrednosti) je pri nadaljnji rabi tal za pridelavo rastlin potrebna previdnost. Obremenitve tal z okoljskega vidika so glede na vsebnost As, Cu in Hg še sprejemljive (presežene mejne imisijske vrednosti), povsem neonesnažena so tla s Co, Ni, Cr in Mo.
