RAZŠIRJENI ENERGETSKI PREGLED
VRTEC JESENICE
LOKACIJA: C. CIRILA TAVČARJA 21
- KONČNO POROČILO -

RAZŠIRJENI ENERGETSKI PREGLED Vrtec Jesenice – Cesta Cirila Tavčarja 21

Končno poročilo, ver. 1.0
Datum: 19.6.2019

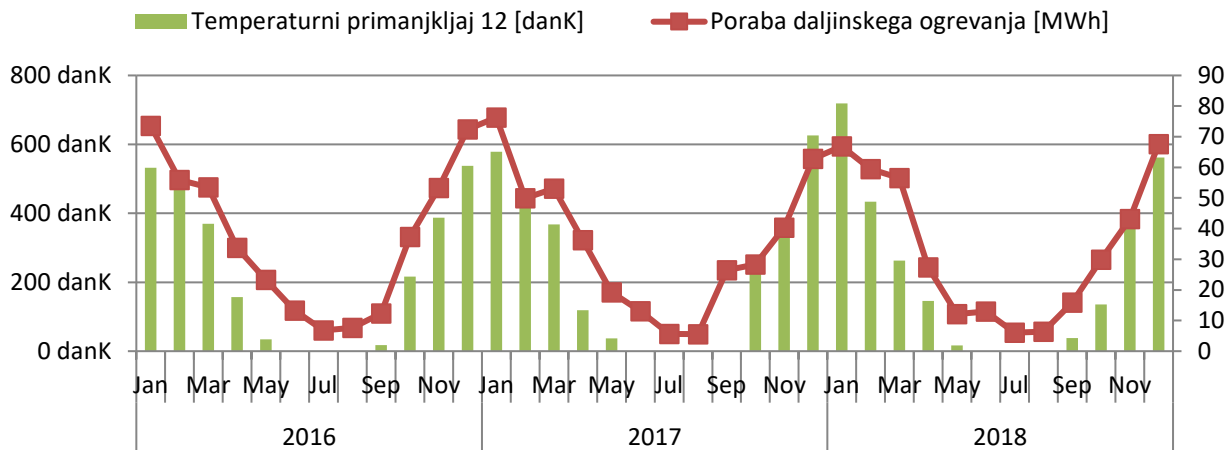
Slika 11: Poraba toplote stavbe glede na temperaturni primanjkljaj - T_{prim12}

Zgornja slika prikazuje dinamiko rabe porabljene toplote za obdobje zadnjih treh koledarskih let na mesečnem nivoju v primerjavi z zunanjo temperaturo zraka. Primerjava je glede na temperaturni primanjkljaj T_{prim12}^{iv} , ki se nanaša na meteorološko postajo Ljubljana-Bežigrad.

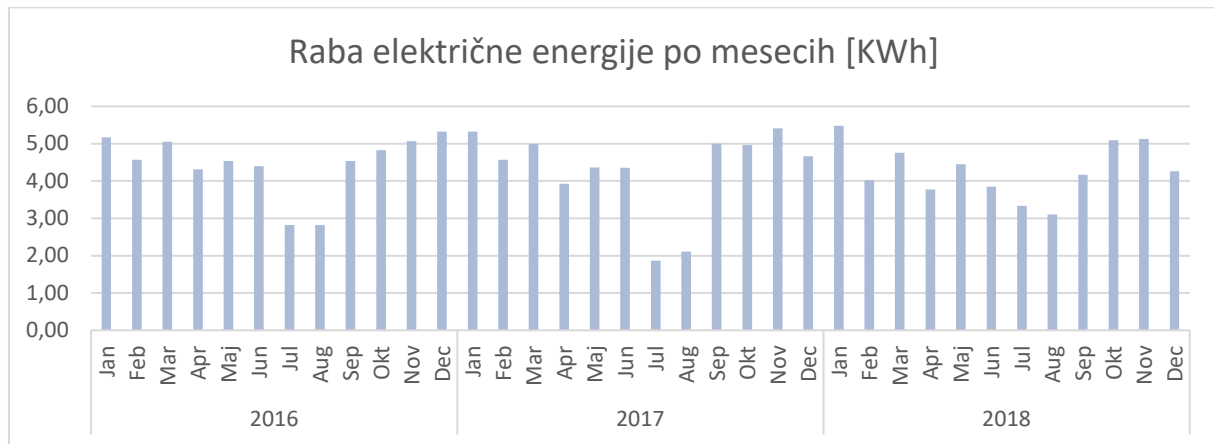
Slika 13: Raba električne energije po mesecih za obdobje zadnjih 3 let

Zgornja Slika 13 prikazuje porabo EE po mesecih, kjer je vidna izrazitejša poraba električne energije v zimskem času, kjer je razsvetljava vklopljena dlje časa in pogoni črpalok ogrevalnega sistema delujejo.

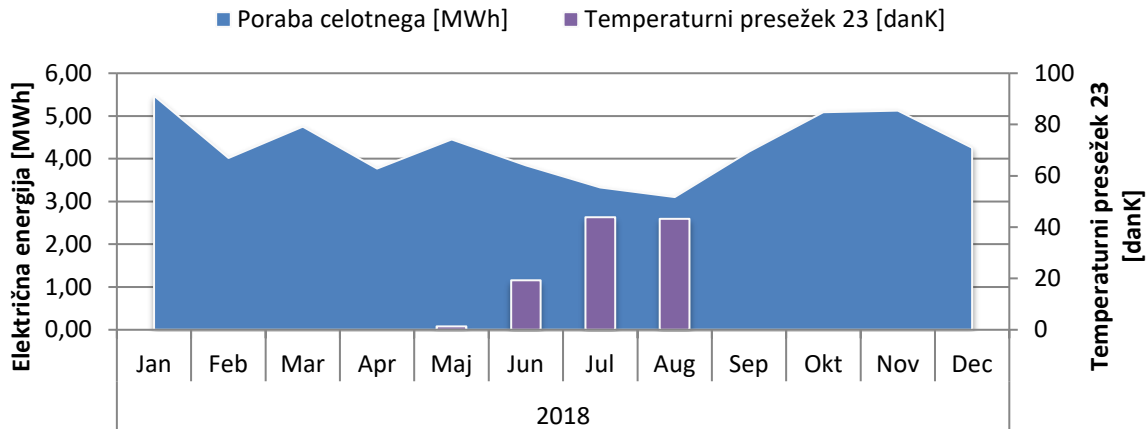
Slika 14: Primerjava mesečne rabe EE glede na temperaturni presežek - T_{pres23}

Na zgornji sliki lahko vidimo vpliv zunanjo temperature zraka na rabo EE. Primerjava je glede na temperaturni presežek T_{pres23}^v , ki se nanaša na meteorološko postajo Ljubljana-Bežigrad. Opazimo, da ne vidimo povečane rabe električne energije za potrebe hlajenja, saj vrtec takrat ne obratuje.

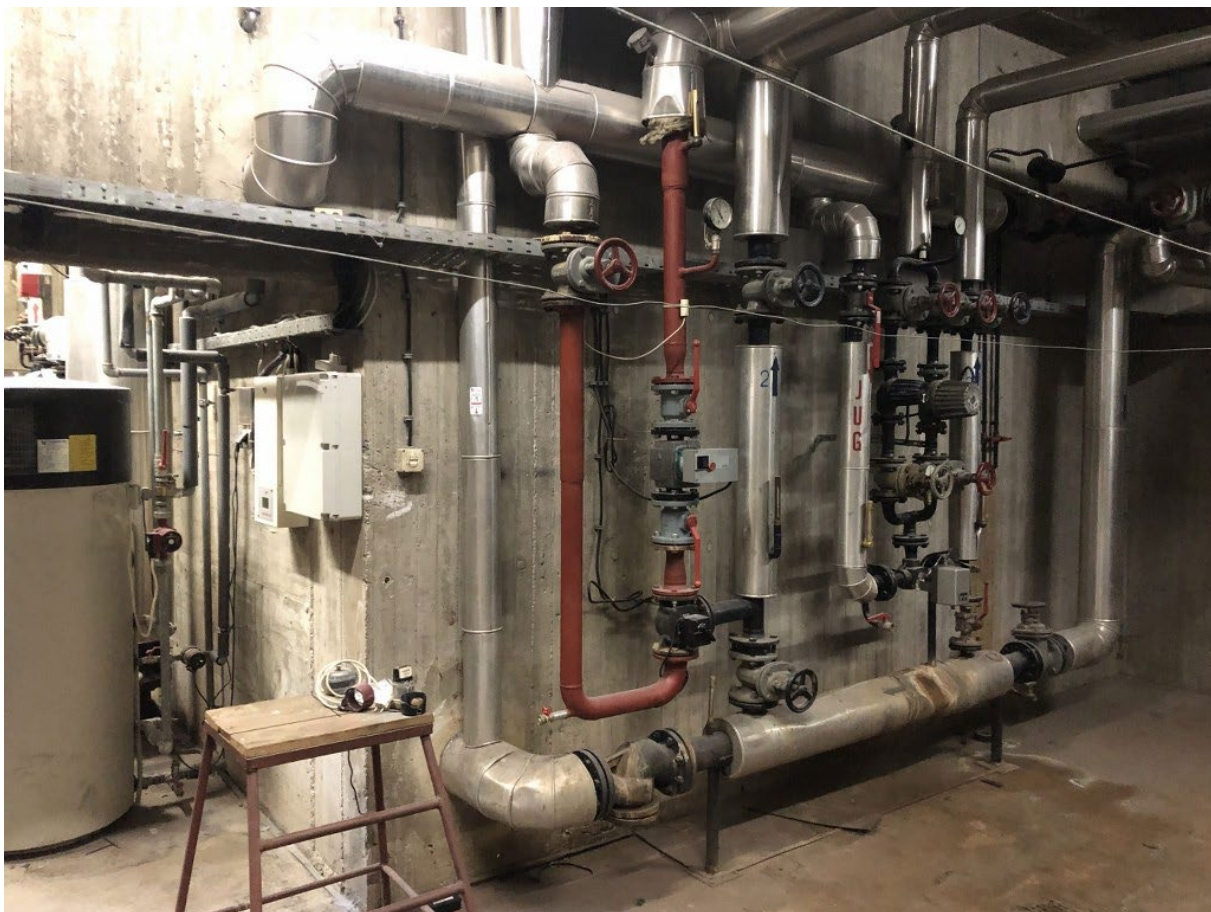
Slika 19: Kotlovnica v kleti - razdelilec

Kotlovnica se nahaja v kleti stavbe, v kateri je nameščena toplotna postaja. Kotlovnica je zastarela, z nekaj kosi prenovljene opreme.

Kotlovnica služi ogrevanju stavbe in sanitarni topli vodi. Kotlovnica je pomanjkljivo izolirana, je zastarela in ima več puščanj. V sami kotlovnici je več komponent, ki niso več v uporabi.

Možnost prenove celotne kotlovnice. Izvede se celovita prenova kotlovnice, črpalke, hidravlično uravnoteženje, razdelilec, nove črpalke, prenovi primarni in sekundarni del toplotne postaje. Predlagamo, da se odpadno toploto iz pralnice izkorišča preko TČ za sanitarno toplo vodo.

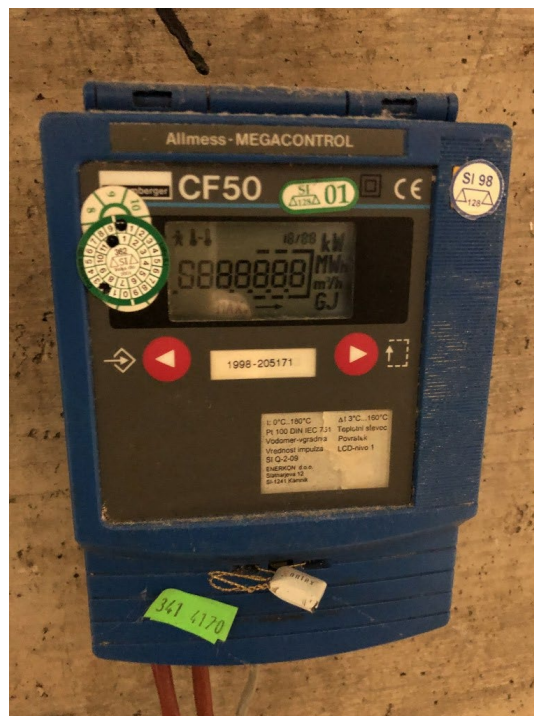
Slika 21: Slika kalorimetra

Količina toplote se meri s kalorimetrom CF 50. Števec je tudi uradno pregledan z datumom veljavnosti pregleda.

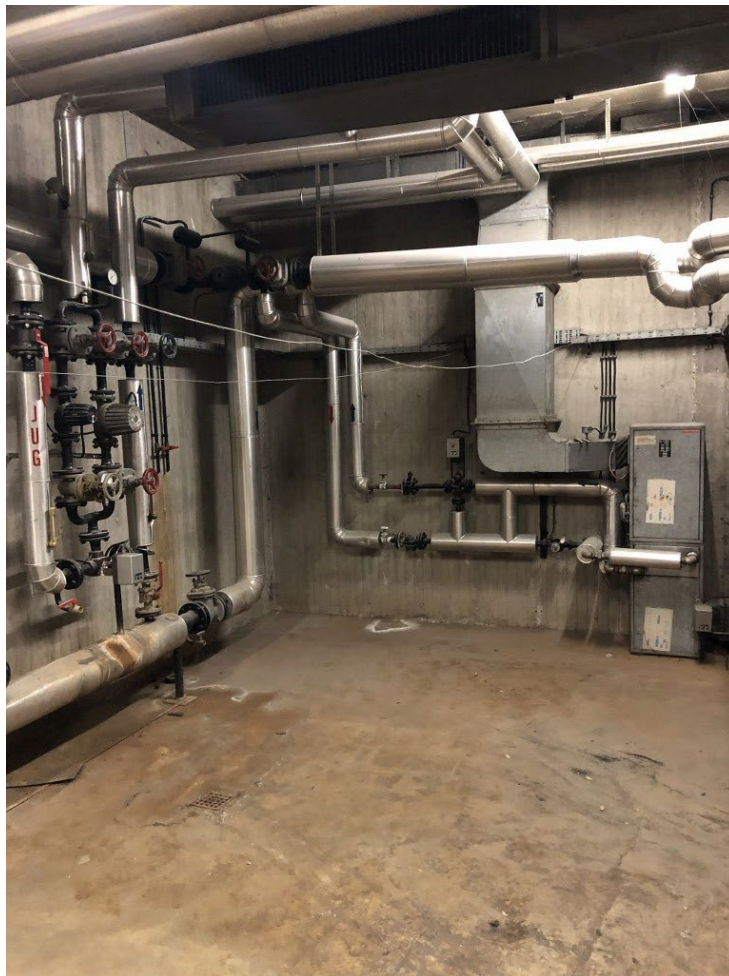
Slika 22: Ogrevane veje

Toplotna postaja ima 3 ogrevalne veje:

- Jug
- Primar
- Sever

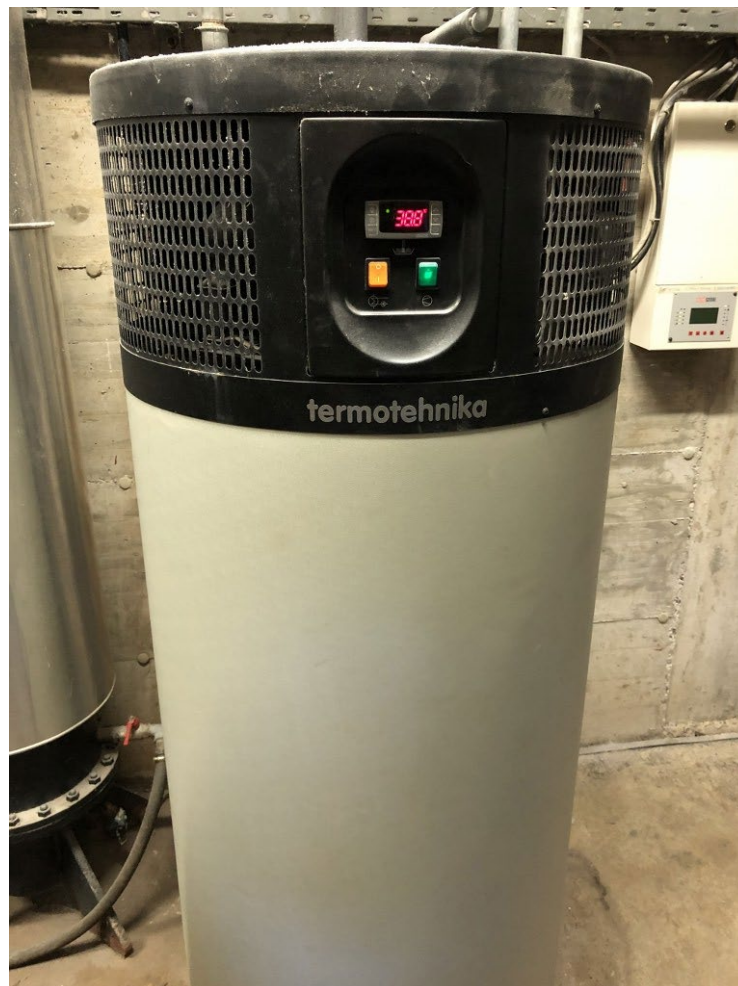
V stavbi je sicer nameščena starejša toplotna črpalka, ki pa po podrobnem pregledu nima funkcije zaradi načina vezave in obratovanja. (temperatura v daljinski mreži je višja od TČ).

Slika 25 Toplotna črpalka za potrebe dogrevanja TSV

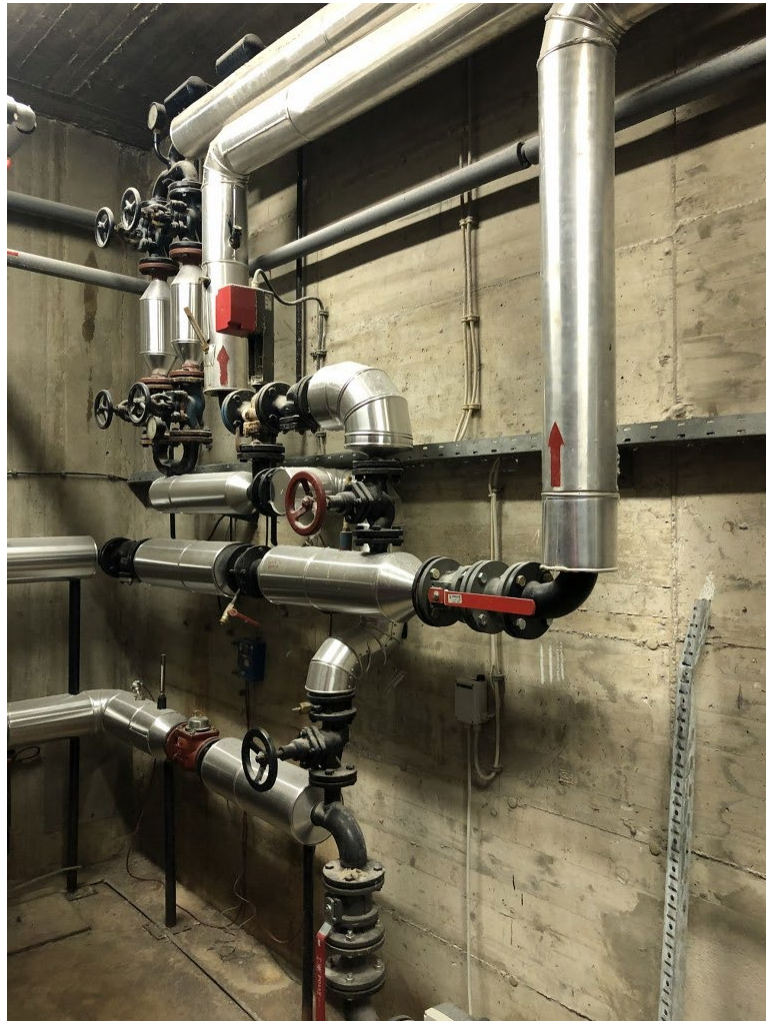
Slika 26: Razvod za TSV.

Skupna raba energije za pripravo TSV ni merjena z ločenim merilnikom, zato natančna poraba rabe tople sanitarne vode ni mogoča.

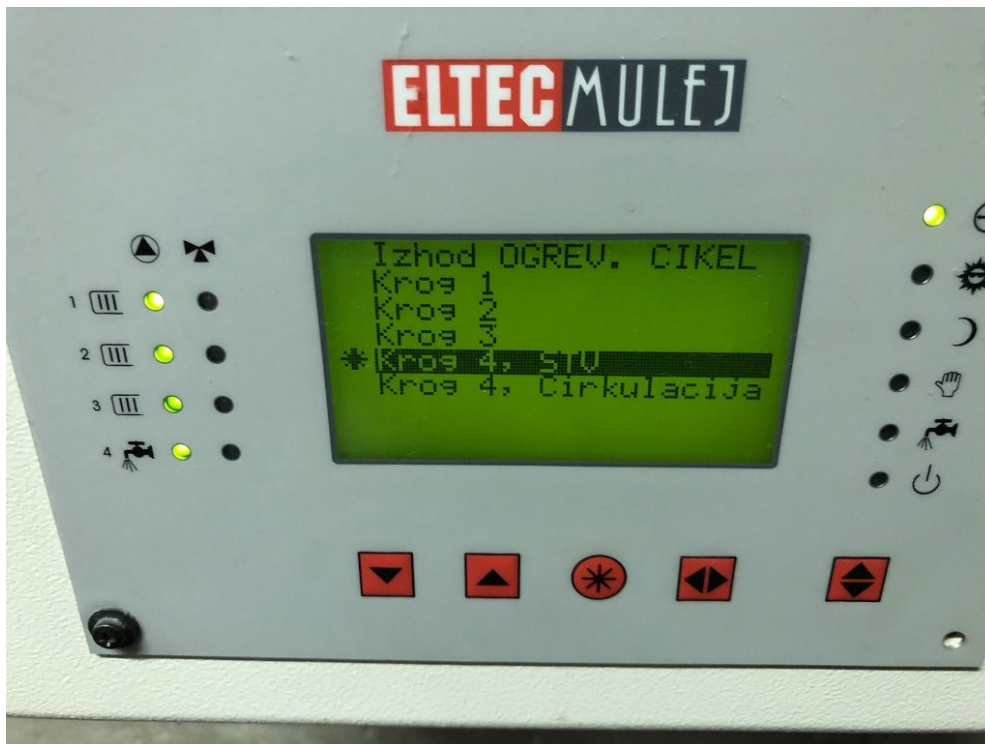
Slika 27: Nadzorni sistem ogrevanja ELTEC MULEJ

Star sistem regulacije ni več v uporabi.

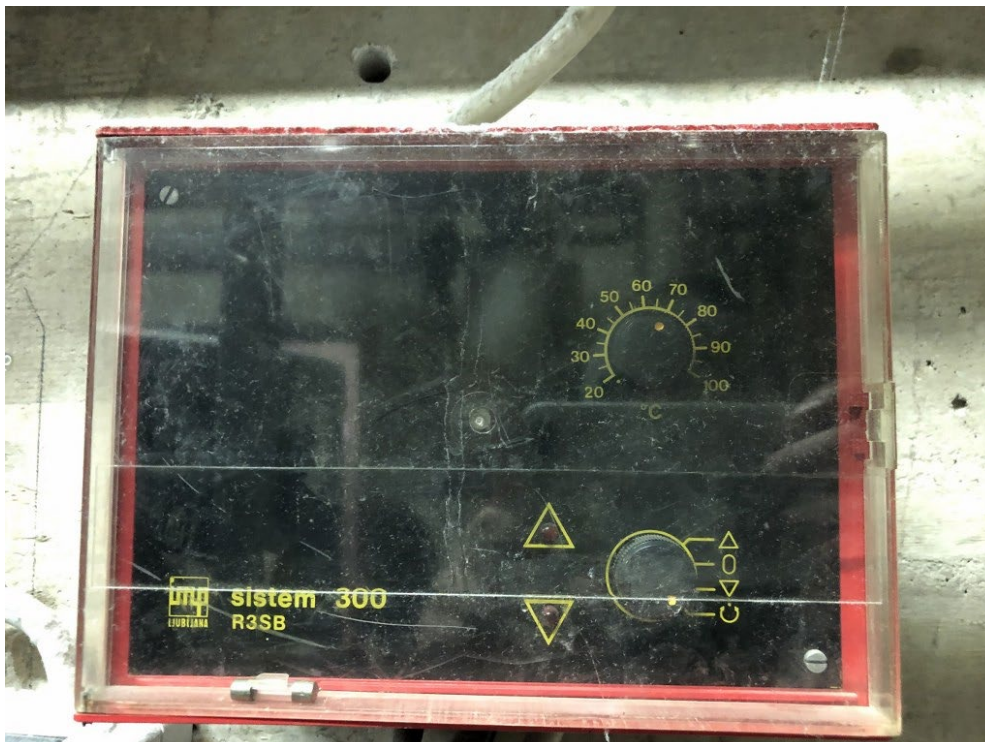
Slika 28: Star sistem regulacije ogrevanja stavbe, ki ni več v uporabi

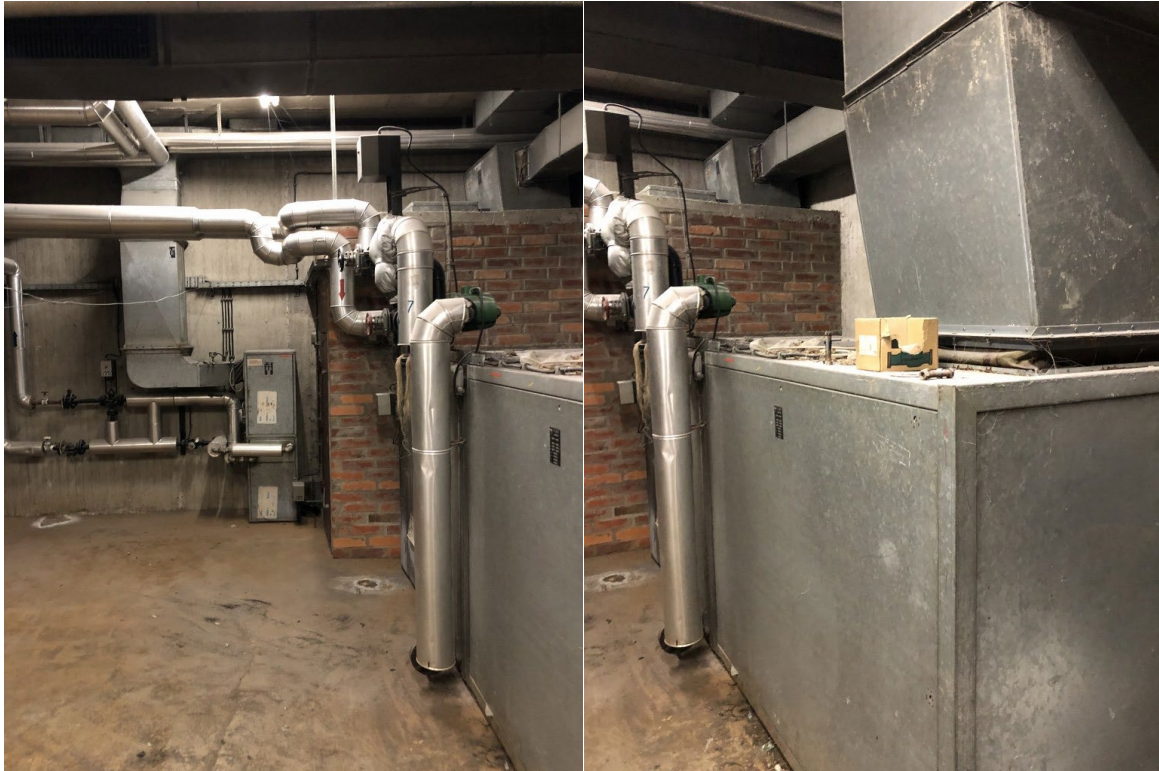
V stavbi je nameščen zastarel sistem prezračevanje, ki ni več v uporabi.

Slika 29 Zastarel sistem prezračevanje brez rekuperacije

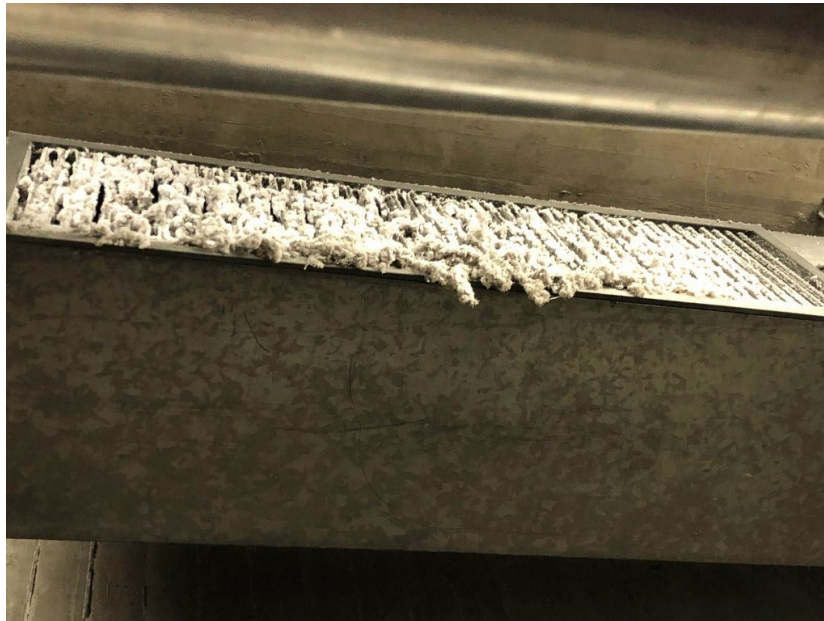
Slika 30 Neočiščen, zastarel sistem prezračevanja

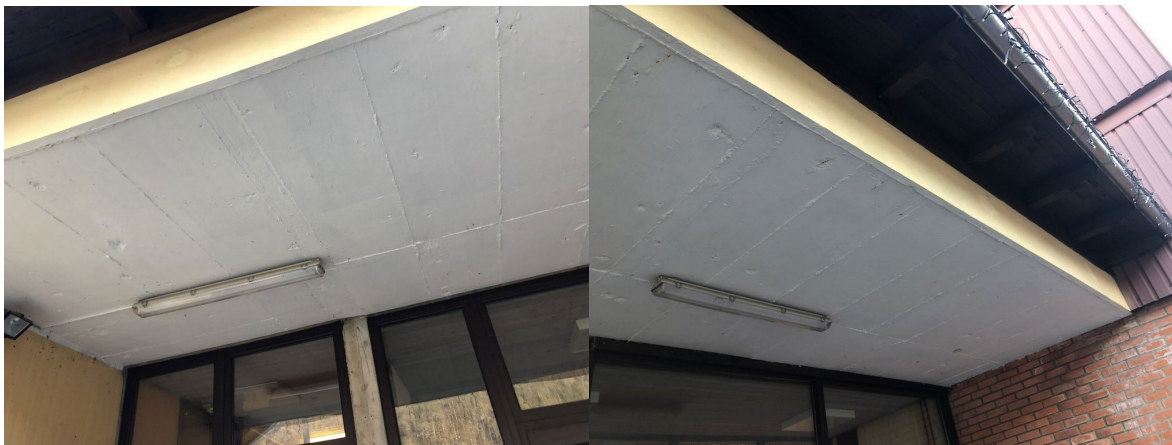
Slika 32: Primer cevnih sijalk

Primer 36W cevnih sijalk pred vhodom v stavbo na Z strani:

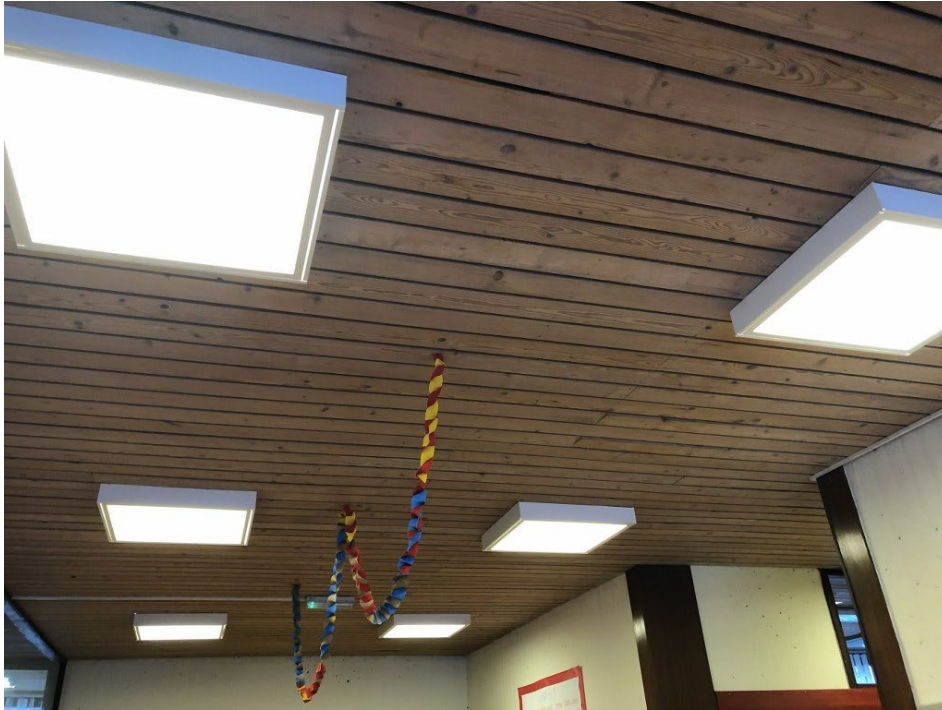
Slika 33: Primer LED svetilk na hodnikih

Primer LED svetilke hodnikov:

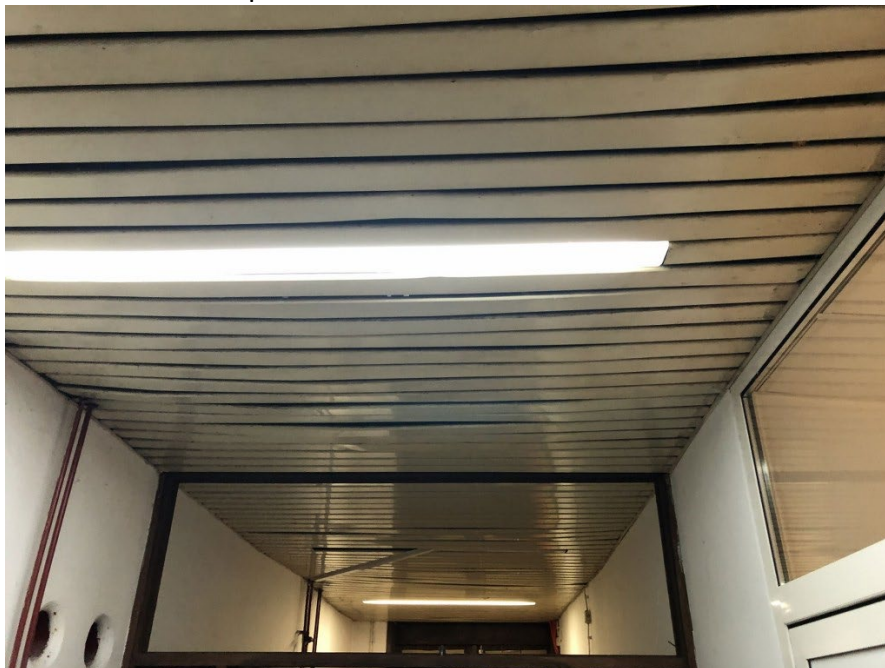
Slika 34: Primer LED sijalk v hodnikih

Primer 12 W led svetilke na stopnišču in hodnikih:

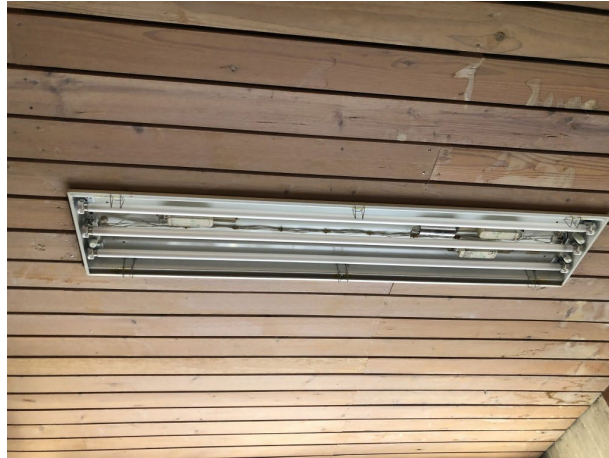
Slika 35: Primer cevastih sijalk v nadstropju brez pokrova

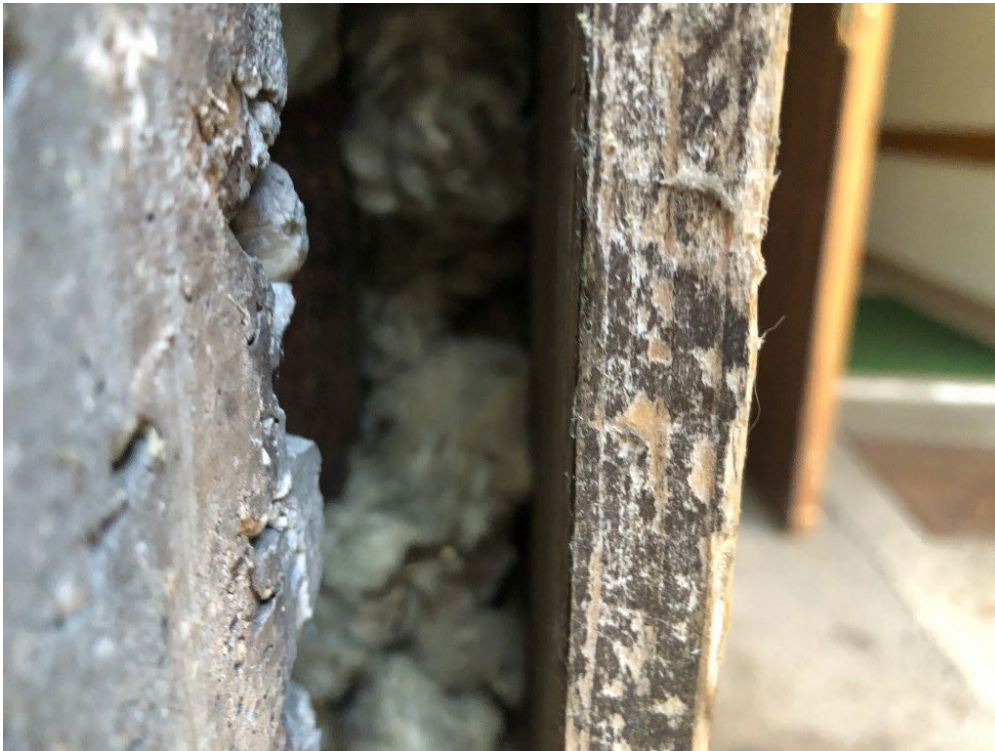
Slika 39 Stara toplotna izolacija, ki nima večje funkcije, saj ni zaprta, ni zadostna, manjka ali pa je dotrajana.

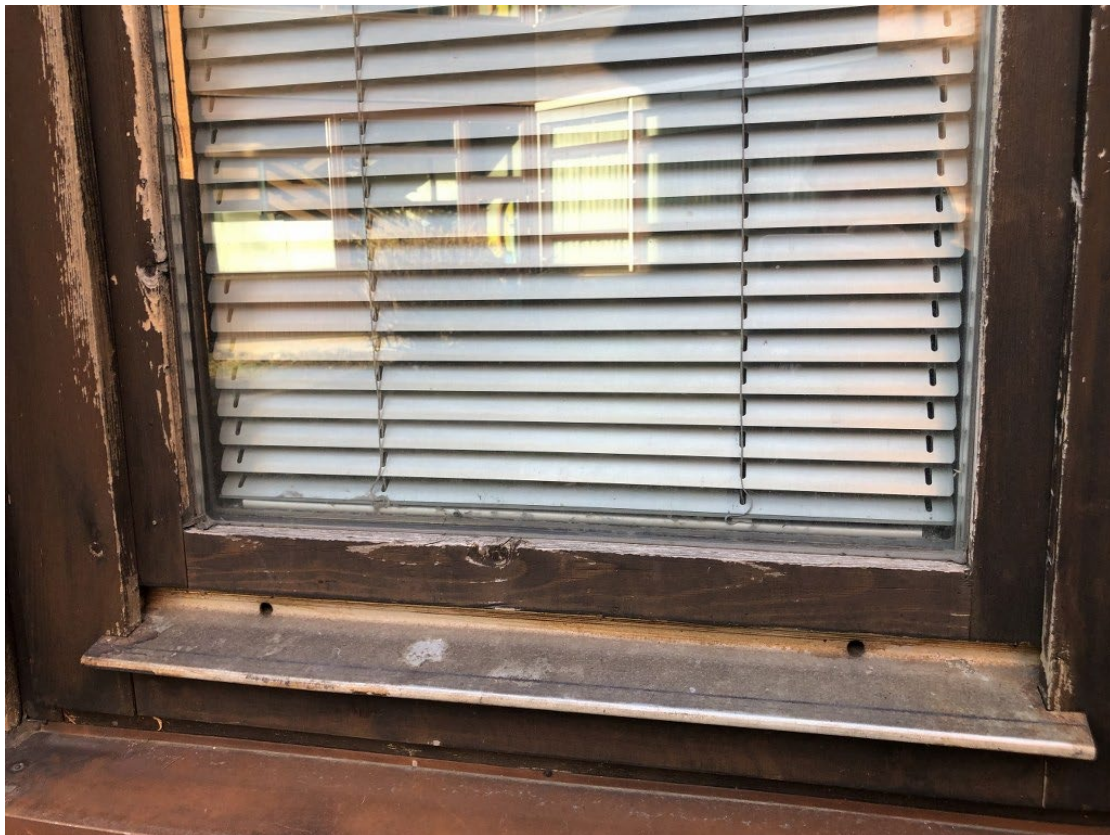
Slika 41: Dotrajana okna z več napakami

Trenutna okna so v zelo slabem stanju. Menjava oken je nujno potrebna, saj so ta že dotrajana in razpadajo. Pri menjavi je nujno potrebno zidarsko obdelati špalete s 3 cm XPS po celotnem obodu. Okna se vgradijo v novo pripravljeno odprtino. Predlagamo, da arhitektka pripravi predlog drugačne razdelitve oken po okvirjih, da se pocenijo okna. Najboljši rang je LES – ALU okna. Lahko pa se uporabi cenejša PVC okna tudi pri razpisu. Obvezna mora biti RAL montaža. Na jugu – so obvezne zunanje žaluzije. Te se montira v uvlečeno škatlo. Škatla mora imeti najmanj 4 cm fenolne izolacije med škatlo in AB preklado.

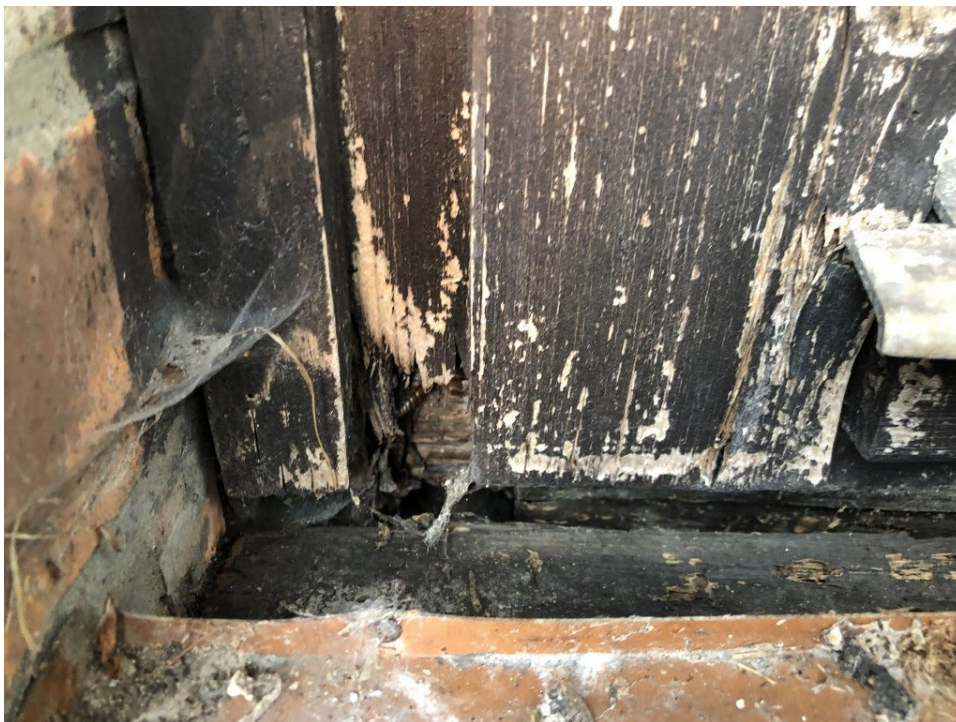
Slika 42: Popolnoma uničeno okno, nagnit les

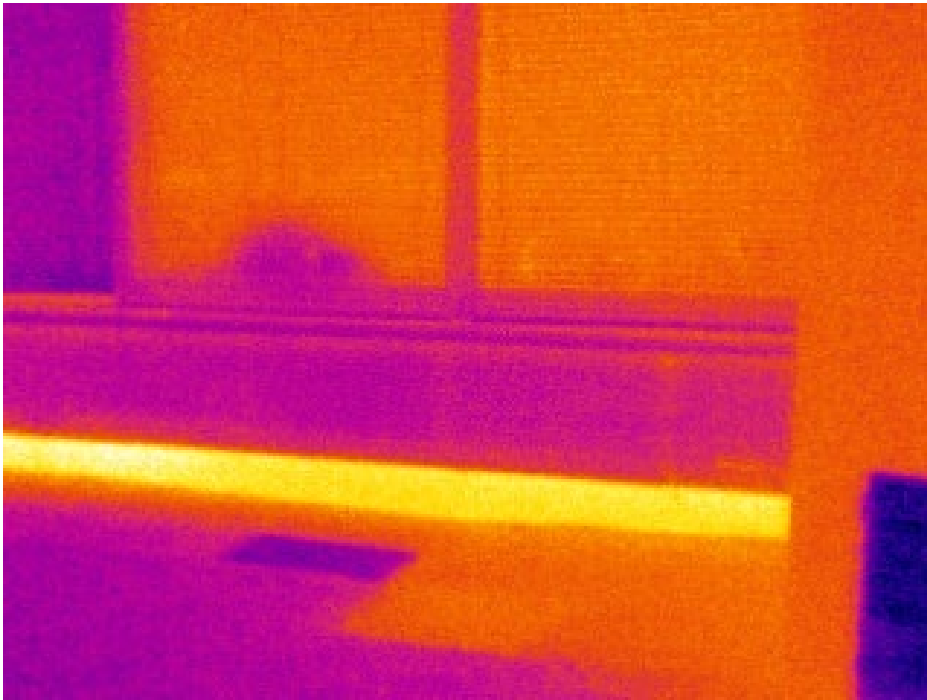
Plošča pritličja je neizolirana, zato so tam toplotne izgube velike.

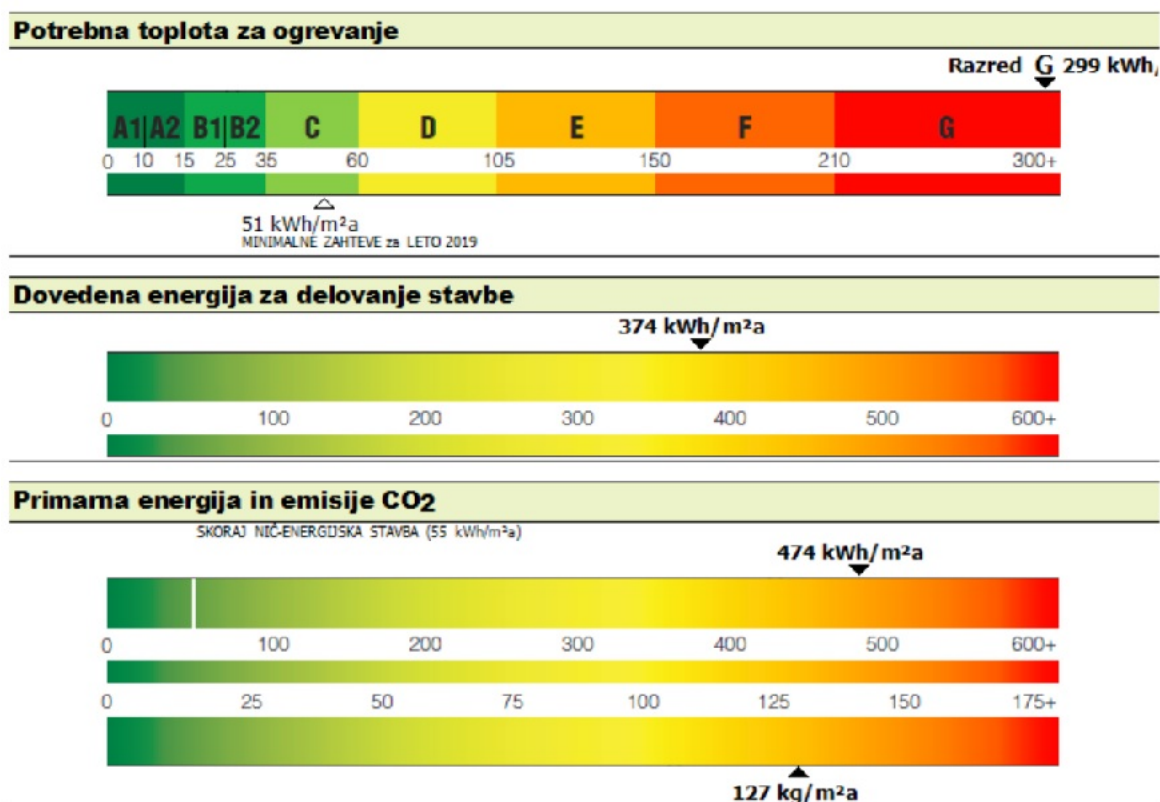
Slika 43 Energetsko število in razred

Stavba se na podlagi izračunane vrednosti potrebne toplote za ogrevanje (Q_{nh}) in energetskega števila 299 kWh/m²a uvršča v G energetskega razred (210+ kWh/m²a).

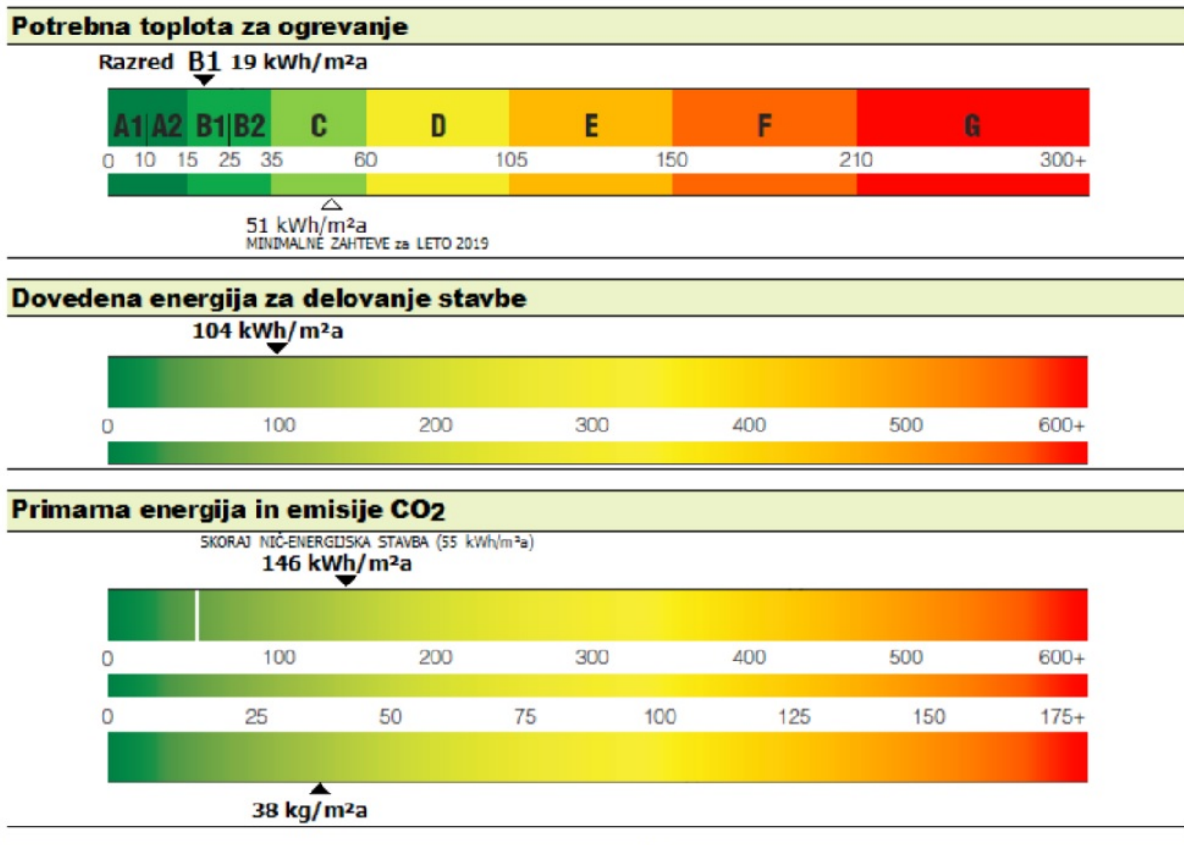
Slika 45 Novi razred stavbe po izvedenih vseh ukrepih

Stavba se na podlagi izračunane vrednosti potrebne toplote za ogrevanje (Q_{nh}) in energetskega števila $19 \text{ kWh/m}^2\text{a}$ uvršča v B1 energetske razred ($15 - 25 \text{ kWh/m}^2\text{a}$).

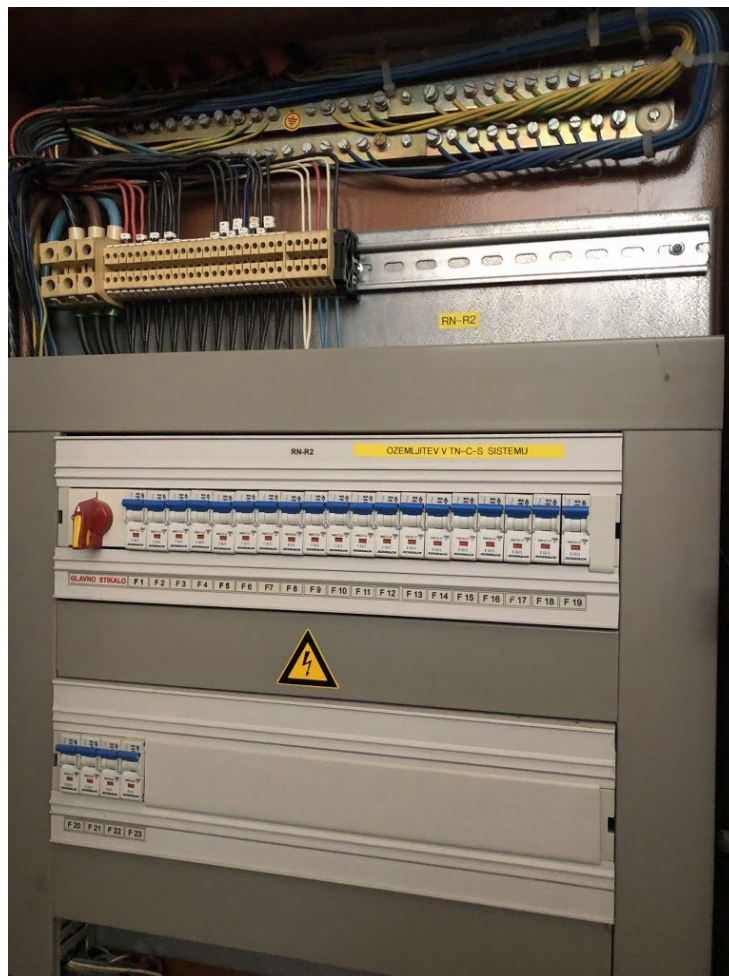
Slika 48 Slika elektro omare v nadstropju

Slika elektro omarice v nadstropju so v skladu z današnjimi smernicami. Ob manjši prenovi LED svetil, so bile urejene tudi elektro omarice s pripadajočimi komponentami.

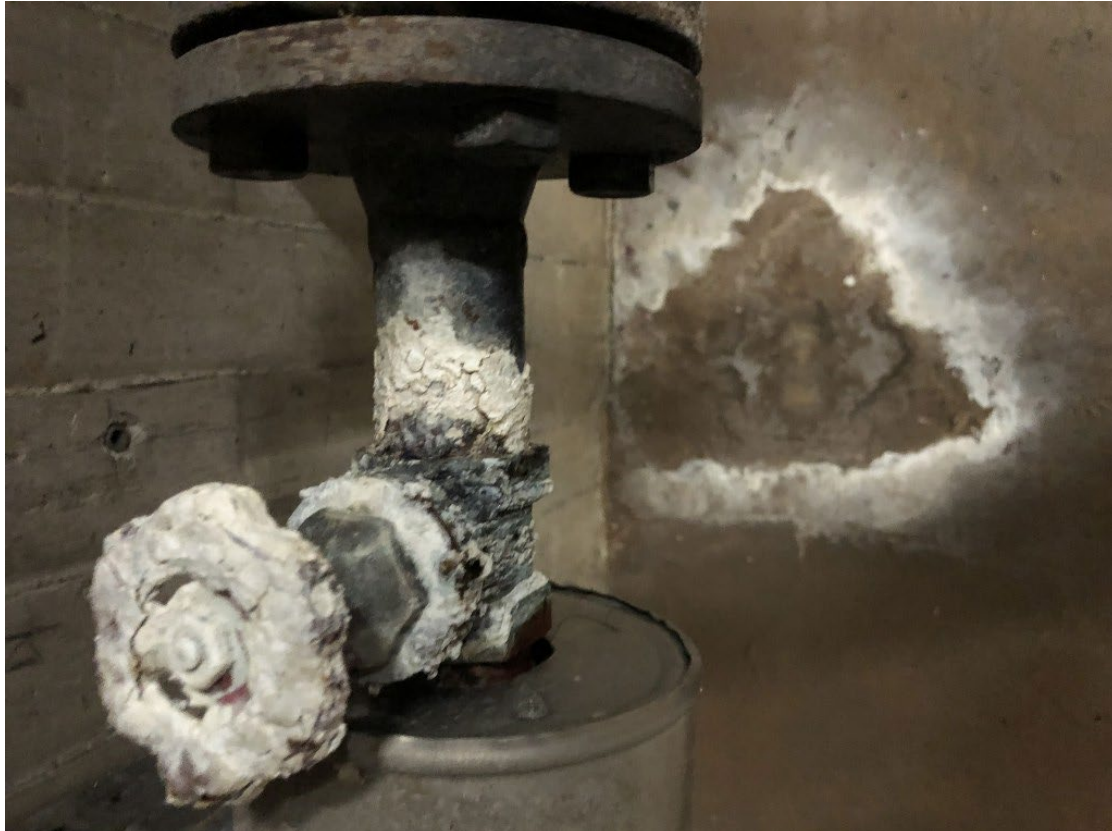
5. Dotrajane strojne inštalacije (manjša puščanja)

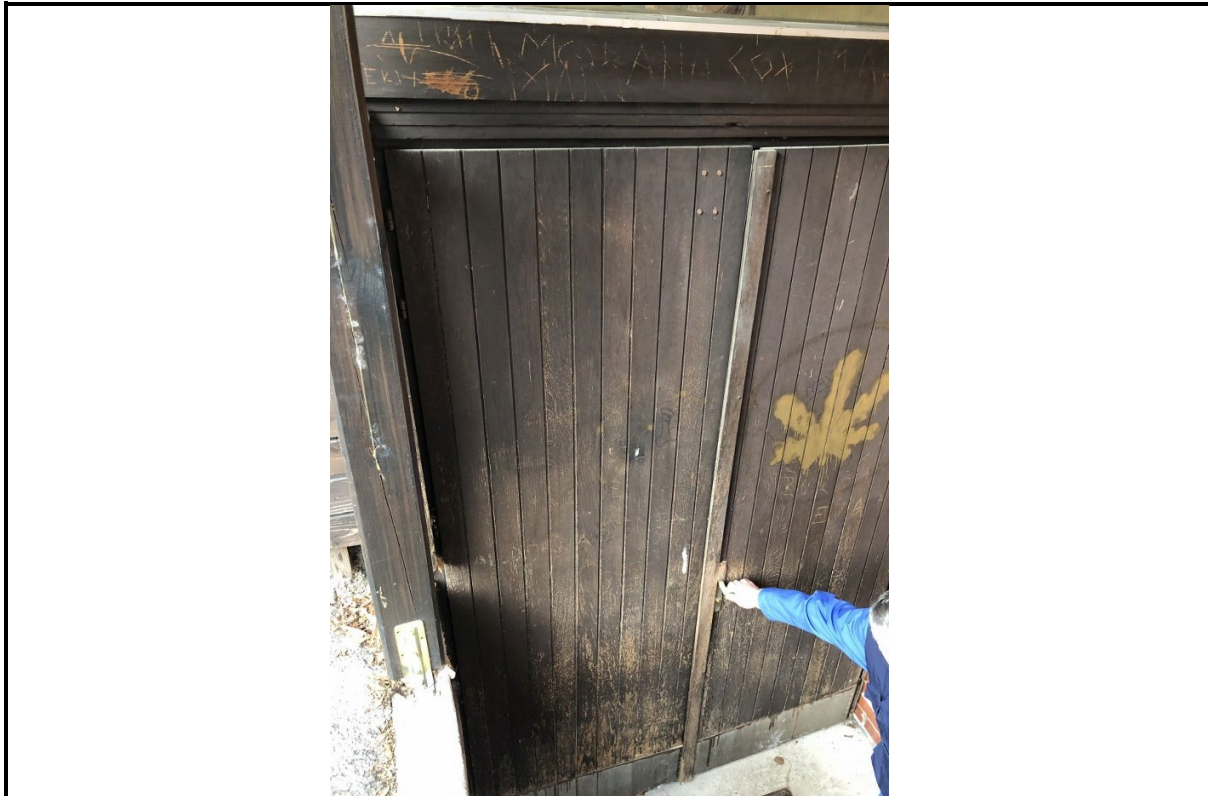
Ukrep 4	UKREPI NA OVOJU STAVBE
Vrsta ukrepa:	Menjava vrat

Vrata so zastarela, ne ustrezajo današnjim standardom.
Vhodna vrata v vrtec morajo ustrezati vsem zahtevanim standardom za tovrstne objekte.
Ostala vrata morajo biti v skladu s predpisano dokumentacijo o zahtevah za pridobivanje sredstev.
Tudi vrata morajo biti montirana po RAL standardu.

Predvideno zmanjšanje porabe toplote:	9,8	MWh/leto
Predvideno zmanjšanje porabe Elektrike:	0	MWh/leto
Predvideno zmanjšanje stroška toplote brez DDV	862,4 €	€/leto brez DDV
Predvideno zmanjšanje stroška Elektrike brez DDV	0 €	€/leto brez DDV
Predvidena investicija z DDV	42.750,0	€
Vračilna doba	49,6	let

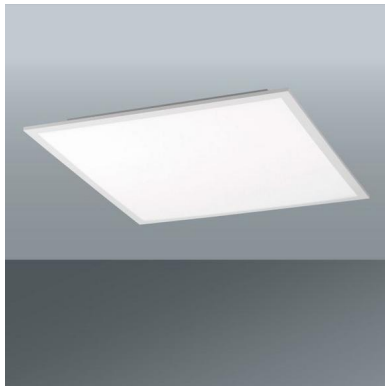
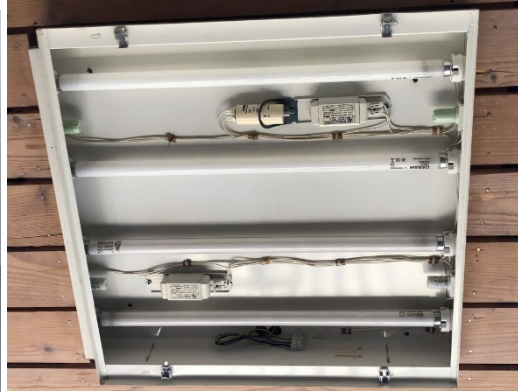
Ukrep 6	Prenova razsvetljave na LED
Vrsta ukrepa:	Elektrika

Prenova na LED sistem je učinkovita metoda pri zagotavljanju prihranka. Prehod na LED sistem ni zapleten in se lahko kadarkoli izvede. Predlagamo namestitev klasičnih rastrov ter LED sijalk – namesto integriranih LED sijalk. To bo prihranilo stroške vzdrževanja v naslednjih letih.

Predvideno zmanjšanje porabe toplote:	0	MWh/leto
Predvideno zmanjšanje porabe Elektrike:	20	MWh/leto
Predvideno zmanjšanje stroška toplote z DDV	0 €	€/leto z DDV
Predvideno zmanjšanje stroška Elektrike z DDV	2.835,0 €	€/leto z DDV
Predvidena investicija z DDV	19.880,0	€
Vračilna doba	7,0	let

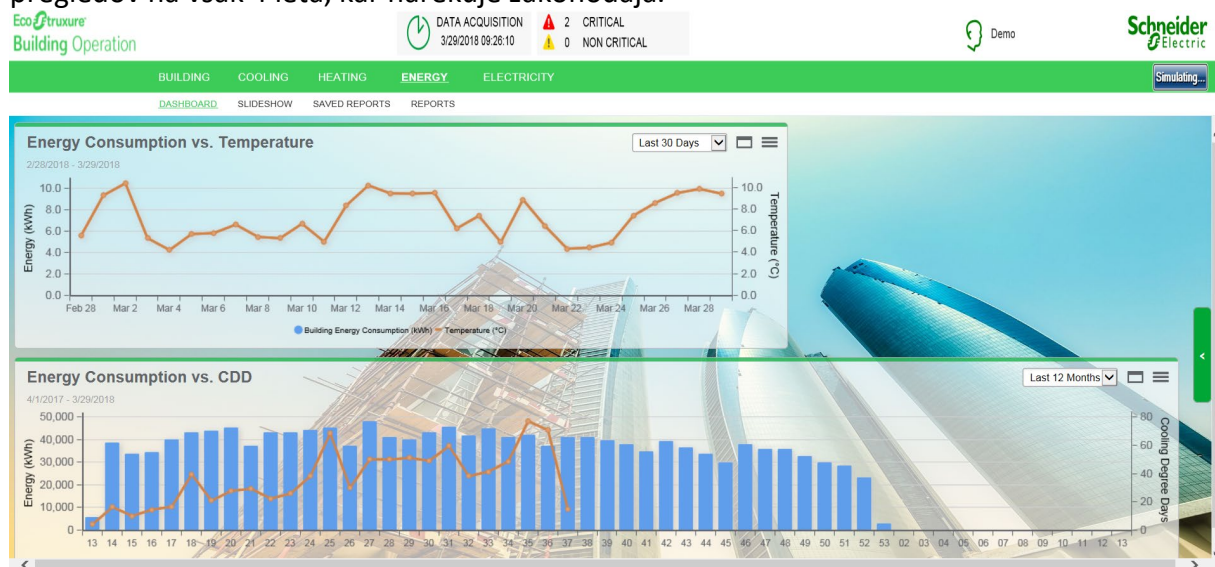
Slika 49: Primer sistema za spremljanje rabe energije – raba ZP glede na zunanjo temperaturo

Poleg dodane vrednosti za sektor vzdrževanja, je lahko program dober način za primerjavo zaračunanih vrednosti s strani dobavitelja energije in identifikacija anomalij.
