Jesenice - Ruard-Buccellinijeva graščina na Savi

EŠD 5301

KONSERVATORSKO - RESTAVRATORSKI PROJEKT

Ljubljana, oktober 2008

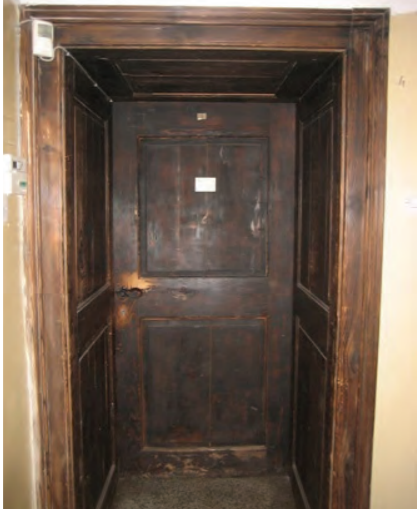
FOTOGRAFIJA	STANJE	POSEG																																																													
<p>2.1. TIP VRAT (enojna enokrilna) - 4 kosi ■</p>

<p>Vrata so iz smrekovega lesa, prebarvana s temnorjavo lazuro, ki je ponekod obrabljena do lesa. Vidne so manjše mehanske poškodbe lesa, izletne odprtine lesnih insektov in nekaj manjših manjkajočih delov lesa. Lesnih gliv ni zaznati. Kot celota, so vrata z vidika lesa popolnoma funkcionalno uporabna.</p>	<ul style="list-style-type: none"> • odstranitev kovinskega okovja • mehanska in kemična odstranitev nečistoč • mehanska in kemična odstranitev starih premazov • sanacija lesa • domodelacija manjkajočih kosov lesa • kitanje poškodb • insekticidna in fungicidna zaščita lesa • brušenje • osnovni zaščitni premaz za les • končni lak za les v prvotnem odtenku • montaža kovinskega okovja 	<p>TLORIS PRITLIČJA</p>

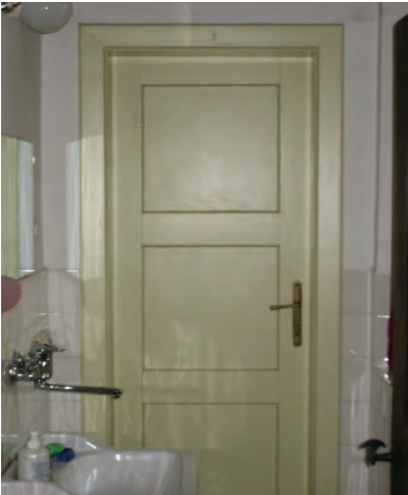
<p>2.2. TIP VRAT (NOVA oz. SODOBNA) - 9 kosov ■</p>

<p>Vrata so iz smrekovega lesa, prebarvana z belo oljno belo barvo, ki je ponekod obrabljena do lesa. Ponekod so vidne manjše mehanske poškodbe lesa in nekaj manjših manjkajočih delov lesa. Izletnih odprtini lesnih insektov ni videti. Lesnih gliv ni zaznati. Kot celota, so vrata z vidika lesa popolnoma funkcionalno uporabna.</p>	<ul style="list-style-type: none"> • odstranitev kovinskega okovja • mehanska in kemična odstranitev nečistoč • mehanska in kemična odstranitev starih premazov • sanacija lesa • domodelacija manjkajočih kosov lesa • kitanje poškodb • insekticidna in fungicidna zaščita lesa • brušenje • osnovni zaščitni premaz za les • končni lak za les v prvotnem odtenku • montaža kovinskega okovja 																																																													
<p>2.3. TIP VRAT (enojna dvokrilna) - 2 kosa ■</p>

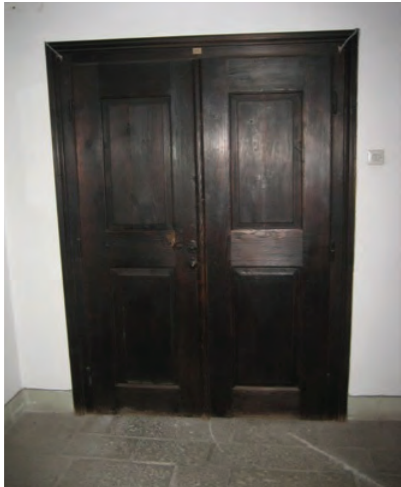
<p>Vrata so iz smrekovega lesa, prebarvana s temnorjavo lazuro. Vidne so manjše mehanske poškodbe lesa, izletne odprtine lesnih insektov in nekaj manjših manjkajočih delov lesa. Lesnih gliv ni zaznati. Kot celota, so vrata z vidika lesa popolnoma funkcionalno uporabna.</p>	<ul style="list-style-type: none"> • odstranitev kovinskega okovja • mehanska in kemična odstranitev nečistoč • mehanska in kemična odstranitev starih premazov • sanacija lesa • domodelacija manjkajočih kosov lesa • kitanje poškodb • insekticidna in fungicidna zaščita lesa • brušenje • osnovni zaščitni premaz za les • končni lak za les v prvotnem odtenku • montaža kovinskega okovja

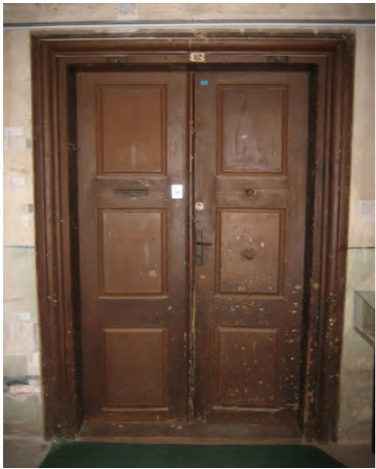
FOTOGRAFIJA	STANJE	POSEG	
<p>2.4. TIP VRAT (enojna dvokrilna) - 4 kosov ■</p>

<p>Vrata so iz smrekovega lesa in prebarvana z rjavo oljno barvo, ki že ponekod odstopa oz. se lušči. Vidne so manjše in večje mehanske poškodbe lesa, izletne odprtine lesnih insektov in nekaj manjših manjkajočih delov lesa. Lesnih gliv ne zaznam. So tudi zelo prašnata in umazana. Kot celota, so vrata z vidika lesa popolnoma funkcionalno uporabna.</p>	<ul style="list-style-type: none"> • odstranitev kovinskega okovja • mehanska in kemična odstranitev nečistoč • mehanska in kemična odstranitev starih premazov • sanacija lesa • domodelacija manjkajočih kosov lesa • kitanje poškodb • insekticidna in fungicidna zaščita lesa • brušenje • osnovni zaščitni premaz za les • končni lak za les v prvotnem odtenku • montaža kovinskega okovja 	<p>TLORIS PRITLIČJA</p>

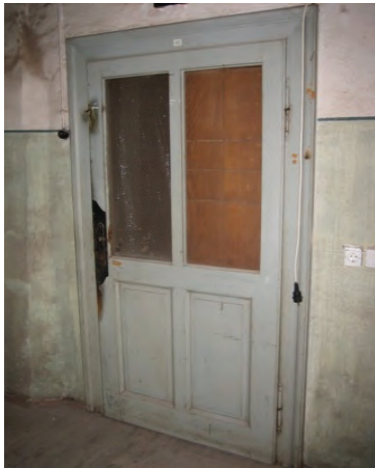
<p>2.5. TIP VRAT (enojna enokrilna) - 26 kosov ■</p>

<p>Vrata so iz smrekovega lesa, prebarvana z belo oljno belo barvo, ki je ponekod obrabljena do lesa. Ponekod so vidne manjše in večje mehanske poškodbe lesa, nekaj manjših manjkajočih delov lesa in izletne odprtine lesnih insektov. Lesnih gliv ni zaznati. Kot celota, so vrata z vidika lesa popolnoma funkcionalno uporabna.</p>	<ul style="list-style-type: none"> • odstranitev kovinskega okovja • mehanska in kemična odstranitev nečistoč • mehanska in kemična odstranitev starih premazov • sanacija lesa • domodelacija manjkajočih kosov lesa • kitanje poškodb • insekticidna in fungicidna zaščita lesa • brušenje • osnovni zaščitni premaz za les • končni lak za les v prvotnem odtenku • montaža kovinskega okovja 	<p>TLORIS NADSTROPJA</p>

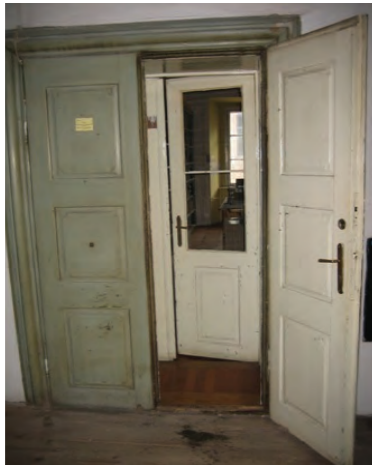
<p>2.6. TIP VRAT (dvojna dvokrilna) - 5 kosi ■</p>

<p>"Vrata so iz smrekovega lesa, prebarvana z belo oljno belo barvo, ki je ponekod obrabljena do lesa. Ponekod so vidne manjše in večje mehanske poškodbe lesa, nekaj manjših manjkajočih delov lesa in izletne odprtine lesnih insektov. Lesnih gliv ni zaznati. Kot celota, so vrata z vidika lesa popolnoma funkcionalno uporabna.</p>	<ul style="list-style-type: none"> • odstranitev kovinskega okovja • mehanska in kemična odstranitev nečistoč • mehanska in kemična odstranitev starih premazov • sanacija lesa • domodelacija manjkajočih kosov lesa • kitanje poškodb • insekticidna in fungicidna zaščita lesa • brušenje • osnovni zaščitni premaz za les • končni lak za les v prvotnem odtenku • montaža kovinskega okovja 	<p>TLORIS MANSARDE</p>

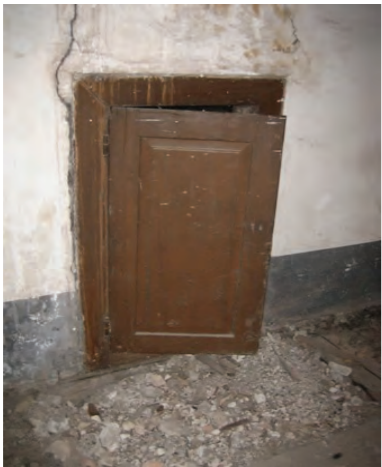
FOTOGRAFIJA	STANJE	POSEG																																																	
<p>2.7. MANJŠA VRATCA - 4 kosi</p>

<p>Vratca so iz smrekovega lesa, prebarvana z rjavo oljno barvo, ki že ponekod odstopa oz. se lušči. Vidne so manjše in večje mehanske poškodbe lesa, izletne odprtine lesnih insektov in nekaj manjših manjkajočih delov lesa. Lesnih gliv ne zaznam. So tudi zelo prašnata in umazana. Kot celota, so vratca z vidika lesa popolnoma funkcionalno uporabna.</p>	<ul style="list-style-type: none"> • odstranitev kovinskega okovja • mehanska in kemična odstranitev nečistoč • mehanska in kemična odstranitev starih premazov • sanacija lesa • domodelacija manjkajočih kosov lesa • kitanje poškodb • insekticidna in fungicidna zaščita lesa • brušenje • osnovni zaščitni premaz za les • končni lak za les v prvotnem odtenku • montaža kovinskega okovja 	<p>TLORIS MANSARDE</p>

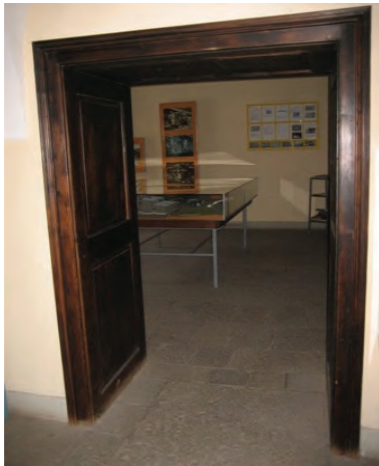
<p>2.8. PODBOJ - 9 kosov</p>

<p>Podboji so iz smrekovega lesa, prebarvani s temnorjavo lazuro. Vidne so manjše mehanske poškodbe lesa, izletne odprtine lesnih insektov in nekaj manjših manjkajočih delov lesa. Lesnih gliv ni zaznati. Kot celota, so podboji z vidika lesa popolnoma funkcionalno uporabna.</p>	<ul style="list-style-type: none"> • odstranitev kovinskega okovja • mehanska in kemična odstranitev nečistoč • mehanska in kemična odstranitev starih premazov • sanacija lesa • domodelacija manjkajočih kosov lesa • kitanje poškodb • insekticidna in fungicidna zaščita lesa • brušenje • osnovni zaščitni premaz za les • končni lak za les v prvotnem odtenku • montaža kovinskega okovja 																																																	
<p>2.9. VGRADNA OMARA - 1 kos</p>

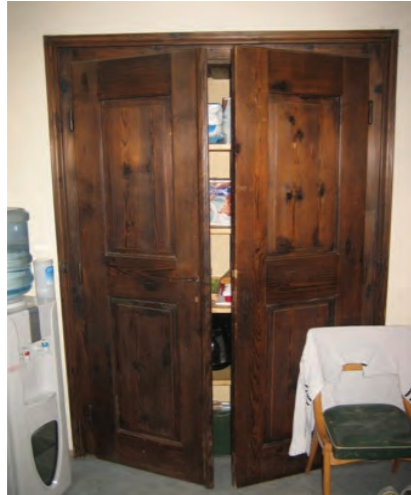
<p>Vgradna omara je iz smrekovega lesa, prebarvana s svetlo rjavo lazuro. Vidne so manjše mehanske poškodbe lesa, izletne odprtine lesnih insektov in nekaj manjših manjkajočih delov lesa. Lesnih gliv ni zaznati. Kot celota, je vgradna omara z vidika lesa popolnoma funkcionalno uporabna.</p>	<ul style="list-style-type: none"> • odstranitev kovinskega okovja • mehanska in kemična odstranitev nečistoč • mehanska in kemična odstranitev starih premazov • sanacija lesa • domodelacija manjkajočih kosov lesa • kitanje poškodb • insekticidna in fungicidna zaščita lesa • brušenje • osnovni zaščitni premaz za les • končni lak za les v prvotnem odtenku • montaža kovinskega okovja

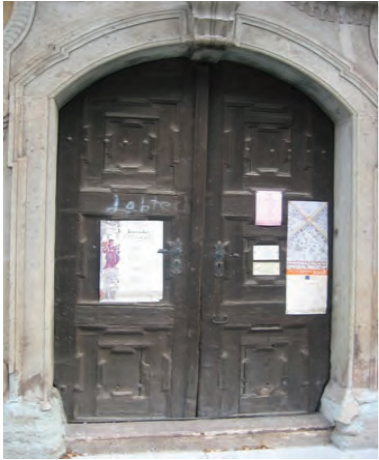
<p>TLORIS KLETI</p>																																																
<p>2.11. VHODNA VRATA - J (dvokrilna) - 1 kos ■</p>

<p>Vrata so iz macesnovega lesa in prebarvana z rjavo oljno barvo, ki že ponekod odstopa oz. se lušči. Vidne so manjše mehanske poškodbe lesa, izletne odprtine lesnih insektov in nekaj manjših manjkajočih delov lesa. Lesnih gliv ne zaznam. So tudi zelo prašnata in umazana. Kot celota, so vrata z vidika lesa popolnoma funkcionalno uporabna.</p>	<ul style="list-style-type: none"> • odstranitev kovinskega okovja • mehanska in kemična odstranitev nečistoč • mehanska in kemična odstranitev starih premazov • sanacija lesa • domodelacija manjkajočih kosov lesa • kitanje poškodb • insekticidna in fungicidna zaščita lesa • brušenje • osnovni zaščitni premaz za les • končni lak za les v prvotnem odtenku • montaža kovinskega okovja

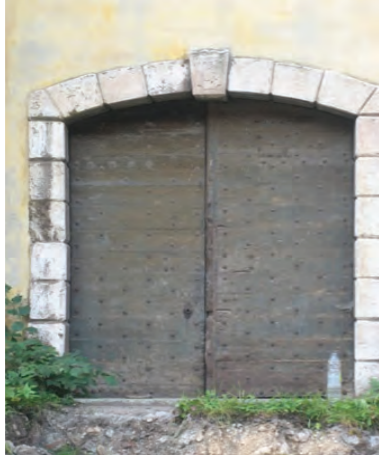
<p>TLORIS PRITLIČJA</p>																																																
<p>2.12. VHODNA VRATA - S (dvokrilna) - 1kos ■</p>

<p>Vrata so iz macesnovega lesa in prebarvana z rjavo oljno barvo. Vidne so manjše in večje mehanske poškodbe lesa, izletne odprtine lesnih insektov in nekaj manjših manjkajočih delov lesa. Lesnih gliv ne zaznam. So tudi zelo prašnata in umazana. Kot celota, so vrata z vidika lesa popolnoma funkcionalno uporabna.</p>	<ul style="list-style-type: none"> • odstranitev kovinskega okovja • mehanska in kemična odstranitev nečistoč • mehanska in kemična odstranitev starih premazov • sanacija lesa • domodelacija manjkajočih kosov lesa • kitanje poškodb • insekticidna in fungicidna zaščita lesa • brušenje • osnovni zaščitni premaz za les • končni lak za les v prvotnem odtenku • montaža kovinskega okovja

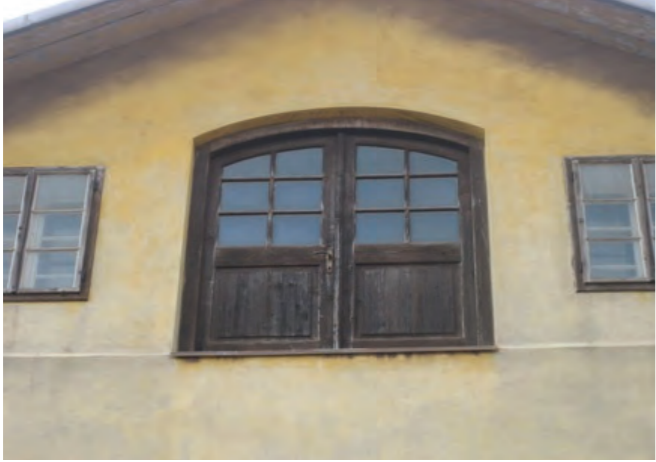
FOTOGRAFIJA	STANJE	POSEG																																																		
<p>2.13. VRATA 2. nadst. (dvokrilna) - 1 kos ■</p>

<p>Vrata so iz smrekovega lesa in prebarvana z rjavo lazuro. Vidne so manjše in večje mehanske poškodbe lesa, izletne odprtine lesnih insektov in nekaj manjših manjkajočih delov lesa. Lesnih gliv ne zaznam. So tudi zelo prašnata in umazana. Kot celota, so vrata z vidika lesa popolnoma funkcionalno uporabna.</p>	<ul style="list-style-type: none"> • odstranitev kovinskega okovja • mehanska in kemična odstranitev nečistoč • mehanska in kemična odstranitev starih premazov • sanacija lesa • domodelacija manjkajočih kosov lesa • kitanje poškodb • insekticidna in fungicidna zaščita lesa • brušenje • osnovni zaščitni premaz za les • končni lak za les v prvotnem odtenku • montaža kovinskega okovja

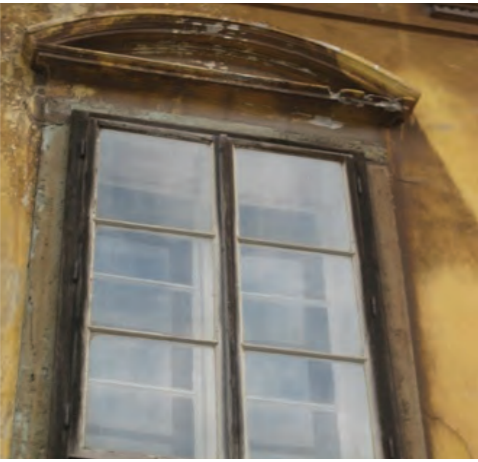
<p>SEVERNA FASADA</p>																																																	
<p>2.14. VELIKO OKNO (dvojno dvokrilno) - 49 kosov ■</p>

<p>Okna so iz macesnovega lesa, zunaj prebarvana z rjavo oljno barvo, ki se že močno lušči in odstopa. Notranji del okna s podbojem je prebarvan z belo oljno barvo, ki se kar dobro oprijemlje lesa. Lesnih insektov in gliv ni moč opaziti. Okna so iz vidika lesa povsem funkcionalna.</p>	<ul style="list-style-type: none"> • odstranitev kovinskega okovja • mehanska in kemična odstranitev nečistoč • mehanska in kemična odstranitev starih premazov • sanacija lesa • domodelacija manjkajočih kosov lesa • kitanje poškodb • insekticidna in fungicidna zaščita lesa • brušenje • osnovni zaščitni premaz za les • končni lak za les v prvotnem odtenku • montaža kovinskega okovja

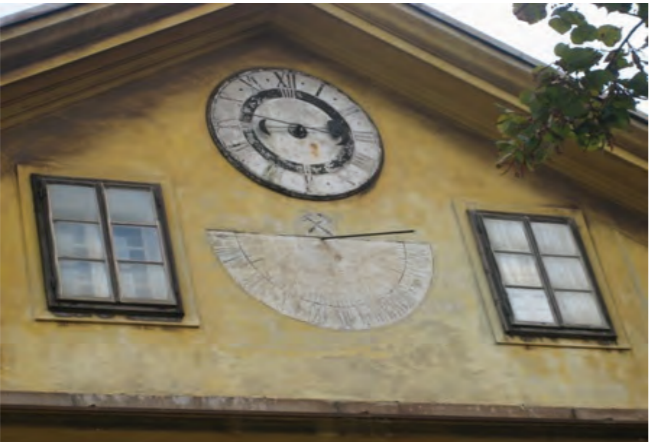
<p>JUŽNA FASADA</p>																																																	
<p>2.15. SREDNJE VELIKO OKNO (dvojno dvokrilno) - 14 kosov ■</p>

<p>Okna so iz macesnovega lesa, zunaj prebarvana z rjavo oljno barvo, ki se že močno lušči in odstopa. Notranji del okna s podbojem je prebarvan z belo oljno barvo, ki se kar dobro oprijemlje lesa. Lesnih insektov in gliv ni moč opaziti. Okna so iz vidika lesa povsem funkcionalna.</p>	<ul style="list-style-type: none"> • odstranitev kovinskega okovja • mehanska in kemična odstranitev nečistoč • mehanska in kemična odstranitev starih premazov • sanacija lesa • domodelacija manjkajočih kosov lesa • kitanje poškodb • insekticidna in fungicidna zaščita lesa • brušenje • osnovni zaščitni premaz za les • končni lak za les v prvotnem odtenku • montaža kovinskega okovja

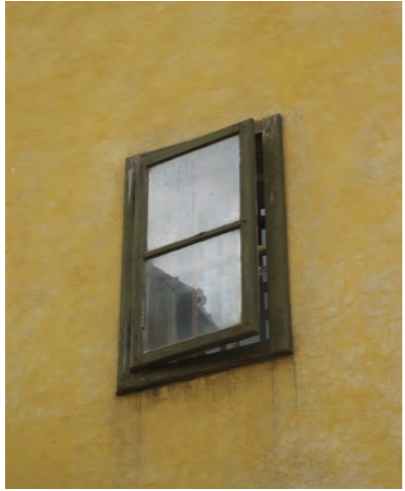
FOTOGRAFIJA	STANJE	POSEG																																																				
<p>2.16. MAJHNO OKNO - WC (dvojno enokrilno) - 2 kosa ■</p>

<p>Okna so iz macesnovega lesa, zunaj prebarvana z rjavo oljno barvo, ki se že močno lušči in odstopa. Notranji del okna s podbojem je prebarvan z belo oljno barvo, ki se kar dobro oprijemlje lesa. Lesnih insektov in gliv ni moč opaziti. Okna so iz vidika lesa povsem funkcionalna.</p>	<ul style="list-style-type: none"> • odstranitev kovinskega okovja • mehanska in kemična odstranitev nečistoč • mehanska in kemična odstranitev starih premazov • sanacija lesa • domodelacija manjkajočih kosov lesa • kitanje poškodb • insekticidna in fungicidna zaščita lesa • brušenje • osnovni zaščitni premaz za les • končni lak za les v prvotnem odtenku • montaža kovinskega okovja

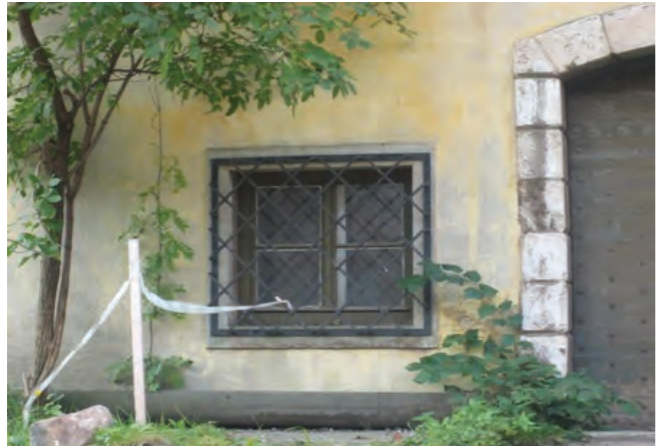
<p>SEVERNA FASADA</p>																																																			
<p>2.17. MANJŠE OKNO - S (dvojno enokrilno) - 2 kosa ■</p>

<p>Okna so iz macesnovega lesa, zunaj prebarvana z rjavo oljno barvo, ki se že močno lušči in odstopa. Notranji del okna s podbojem je prebarvan z belo oljno barvo, ki se kar dobro oprijemlje lesa. Lesnih insektov in gliv ni moč opaziti. Okna so iz vidika lesa povsem funkcionalna.</p>	<ul style="list-style-type: none"> • odstranitev kovinskega okovja • mehanska in kemična odstranitev nečistoč • mehanska in kemična odstranitev starih premazov • sanacija lesa • domodelacija manjkajočih kosov lesa • kitanje poškodb • insekticidna in fungicidna zaščita lesa • brušenje • osnovni zaščitni premaz za les • končni lak za les v prvotnem odtenku • montaža kovinskega okovja

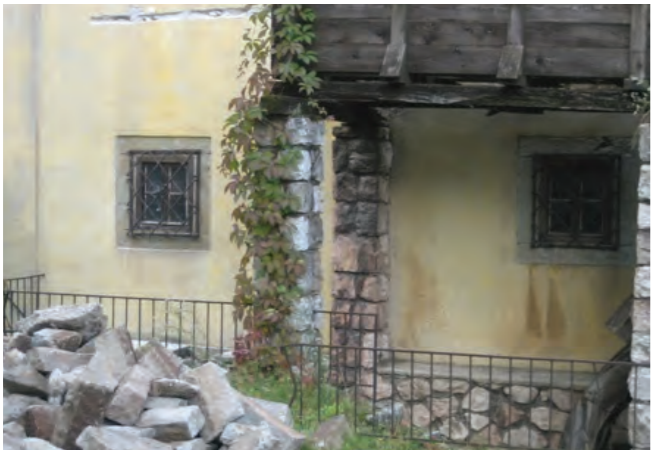
<p>VZHODNA FASADA</p>																																																			
<p>2.18. MANJŠE OKNO - V (dvojno enokrilno) - 2 kosa ■</p>

<p>Okna so iz macesnovega lesa, zunaj prebarvana z rjavo oljno barvo, ki se že močno lušči in odstopa. Notranji del okna s podbojem je prebarvan z belo oljno barvo, ki se kar dobro oprijemlje lesa. Lesnih insektov in gliv ni moč opaziti. Okna so iz vidika lesa povsem funkcionalna.</p>	<ul style="list-style-type: none"> • odstranitev kovinskega okovja • mehanska in kemična odstranitev nečistoč • mehanska in kemična odstranitev starih premazov • sanacija lesa • domodelacija manjkajočih kosov lesa • kitanje poškodb • insekticidna in fungicidna zaščita lesa • brušenje • osnovni zaščitni premaz za les • končni lak za les v prvotnem odtenku • montaža kovinskega okovja

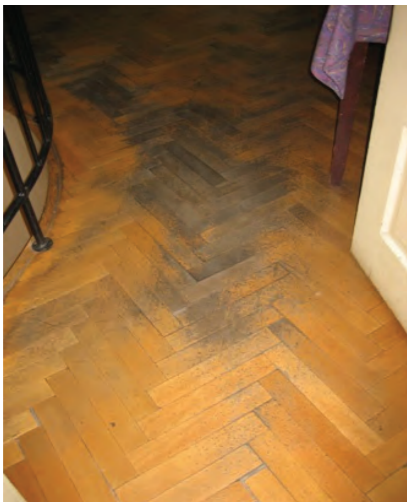
FOTOGRAFIJA	STANJE	POSEG	
<p>2.19. KLASIČNI PARKET ■</p>

<p>Klasični parket je sestavljen v ribjo kost. Je mehansko precej obrabljen (lakirana površina) in odstopa od nosilca. Med parketnimi deščicami se pojavljajo večje in manjše reže (fuge). Lesnih insektov in gliv ni opaziti.</p>	<ul style="list-style-type: none"> • mehanska in kemična odstranitev nečistoč • mehanska in kemična odstranitev starih premazov • sanacija lesa • domodelacija manjkajočih kosov lesa • kitanje poškodb • insekticidna in fungicidna zaščita lesa • brušenje • osnovni zaščitni premaz za les • končni lak za les v prvotnem odtenku 	<p>TLORIS PRITLIČJA</p>

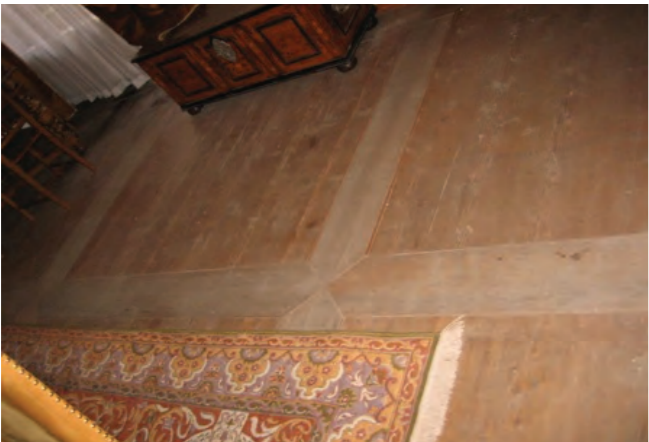
<p>2.21. SAMOSTANSKA TLA ■</p>

<p>Samostanska tla so sestavljena iz macesnovega in smrekovega lesa. Les je prebarvan z rjavo lazuro, ki je dokaj močno mehansko obrabljena. Lesnih insektov in gliv ni moč opaziti. Drugače je les v zelo dobri kondiciji.</p>	<ul style="list-style-type: none"> • mehanska in kemična odstranitev nečistoč • mehanska in kemična odstranitev starih premazov • sanacija lesa • domodelacija manjkajočih kosov lesa • kitanje poškodb • insekticidna in fungicidna zaščita lesa • brušenje • osnovni zaščitni premaz za les • končni lak za les v prvotnem odtenku 	<p>TLORIS MANSARDE</p>

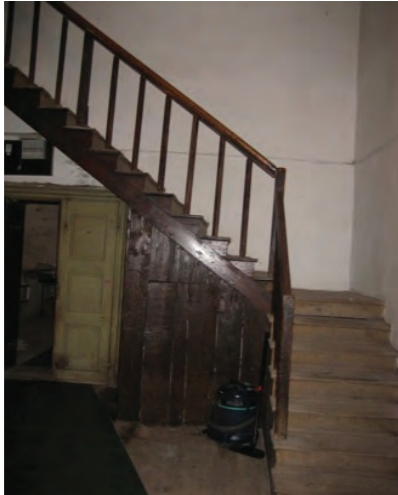
FOTOGRAFIJA	STANJE	POSEG																																																													
<p>2.22. STOPNICE (iz 1. v 2. nadst.) - 1 kos ■</p>

<p>Stopnice so iz smrekovega lesa in so dokaj dobro ohranjene. Ograja je prebarvana z rjavo barvo, stopnice pa so ostale povsem brez površinskega premaza. Les je zaradi mehanskih vplivov (pohodna površina) postal neraven. Površinski premaz (k akrškoli) ni ohranjen. Lesnih insektov in gliv ni opaziti.</p>	<ul style="list-style-type: none"> • mehanska in kemična odstranitev nečistoč • mehanska in kemična odstranitev starih premazov • sanacija lesa • domodelacija manjkajočih kosov lesa • kitanje poškodb • insekticidna in fungicidna zaščita lesa • brušenje • osnovni zaščitni premaz za les • končni lak za les v prvotnem odtenku

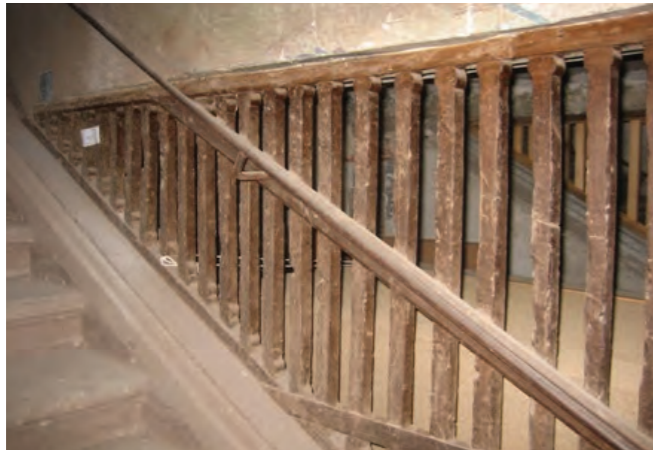
<p>TLORIS MANSARDE</p>																																																												
<p>2.23. OGRAJA - kamnito stopnišče - 2 kosa ■</p>

<p>Ograja je iz smrekovega lesa in je dokaj dobro ohranjena. Ohranila se je le na eni strani stopnic. Na drugi je neustrezno nadomeščena z »novo«. Prebarvana je z rjavo oljno barvo. Videti je nekaj manjših in večjih mehanskih poškodb. Lesnih insektov in gliv ni opaziti.</p>	<ul style="list-style-type: none"> • mehanska in kemična odstranitev nečistoč • mehanska in kemična odstranitev starih premazov • sanacija lesa • domodelacija manjkajočih kosov lesa • kitanje poškodb • insekticidna in fungicidna zaščita lesa • brušenje • osnovni zaščitni premaz za les • končni lak za les v prvotnem odtenku 																																																													
<p>2.24. URA - OHIŠJE - 1 kos ■</p>

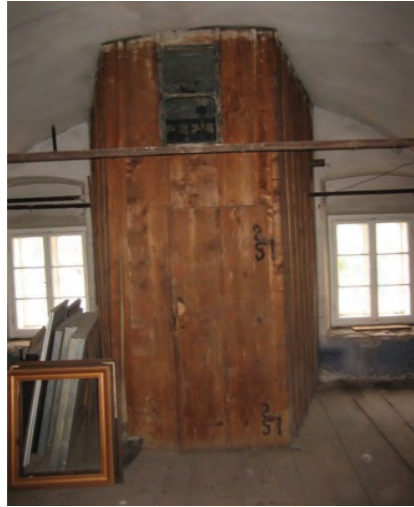
<p>Ohišje ure je iz smrekovega lesa. Je zelo dobro ohranjeno. Površinsko je bilo v preteklosti premazano po vsej verjetnosti z voskom ali oljem. Ponekod se pojavljajo manjše mehanske poškodbe in nekaj izletnih odprtih lesnih insektov. Lesnih gliv ni moč opaziti.</p>	<ul style="list-style-type: none"> • odstranitev kovinskega okovja • mehanska in kemična odstranitev nečistoč • mehanska in kemična odstranitev starih premazov • sanacija lesa • domodelacija manjkajočih kosov lesa • kitanje poškodb • insekticidna in fungicidna zaščita lesa • brušenje • osnovni zaščitni premaz za les • končni lak za les v prvotnem odtenku • montaža kovinskega okovja

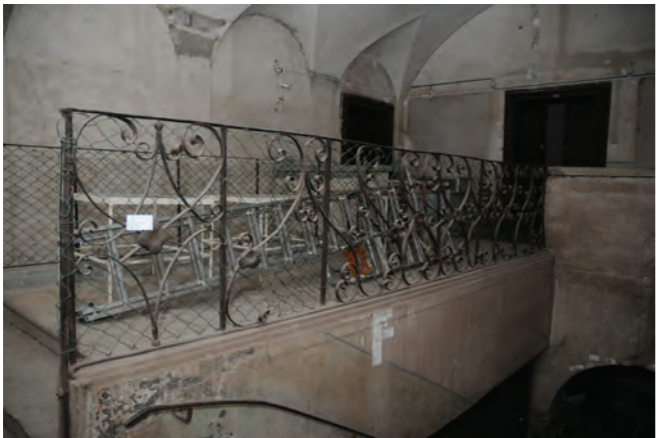
FOTOGRAFIJA	STANJE	POSEG																																														
<p>3.3.2 Ograja (umetno kovaška) - 2 kosa ■</p>

<p>Ograja je v dveh delih; en del v celoti manjka, drugemu pa manjkajo posamezni elementi. Površina obstoječega dela je korodirana in zaprašena.</p>	<ul style="list-style-type: none"> • obstoječi del: najprej se ograja odmontira. Nato se ji dopolnijo manjkajoči elementi. Vse skupaj se peska in zaščiti z temeljno barvo in pokrivno barvo. • manjkajoča polovica se naredi na osnovi obstoječega dela in zaščiti z temeljno barvo in pokrivno barvo. 	<p>TLORIS NADSTROPJA</p>

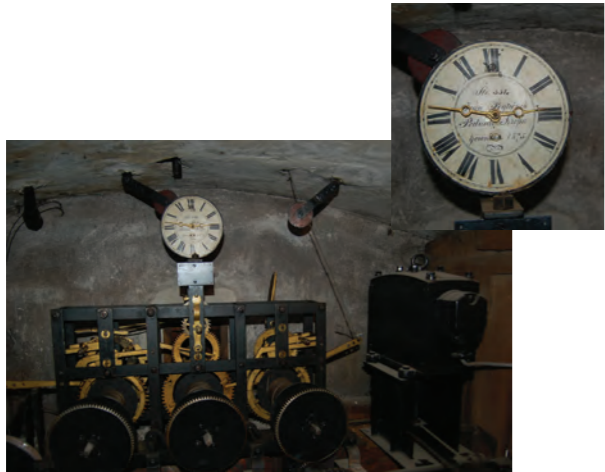
FOTOGRAFIJA	STANJE	POSEG																																											
<p>3.5. Ura - 1kos ■</p>

<p>Ura je v dobrem stanju</p>	<ul style="list-style-type: none"> • Predviden restavratorski poseg: Potreben bi bil pregled mehanizma, mazanje in zagon ter kontrola natančnosti delovanja. Delo za urarja!!! 	<p>TLORIS PRITLIČJA</p>

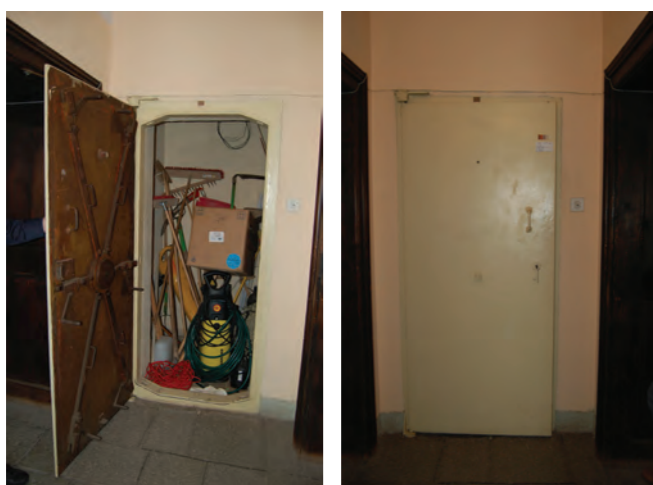
<p>3.6. Kovinska vrata ■ 3.6.1. Vrata trezorja - 1 kos</p>

<p>Zunanji del ima dobro ohranjeno oljno barvo, notranji pa je rahlo korodiran.</p>	<ul style="list-style-type: none"> • Predviden restavratorski poseg: Zunanost ostane enaka, notranjost se preščetka in zaščiti z inhibitorjem nato pa voska! Dele ki se premikajo se namaže z mastjo. 																																											
<p>3.6.2. Vrata okroglega stopnišča - 1 kos ■</p>

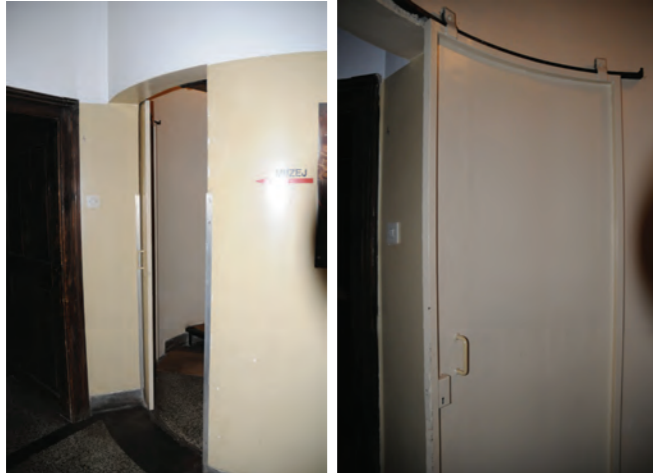
<p>Zunanji del ima dobro ohranjeno oljno barvo, notranji pa je rahlo korodiran.</p>	<ul style="list-style-type: none"> • Zunanost ostane enaka, notranjost se preščetka in zaščiti z inhibitorjem nato pa voska! Dele ki se premikajo se namaže z mastjo.

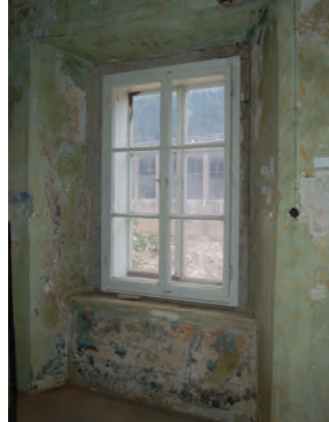
FOTOGRAFIJA	STANJE	POSEG	
<p>3.7. Kovinski elementi na lesenih oknih in vratih</p> <p>3.7.1. Okna - 72 kosov</p>

<p>kovina na oknih je dobro ohranjena</p>	<ul style="list-style-type: none"> Predviden restavratorski poseg: Pri restavriranju oken se odstrani tiste kovinske dele, ki jih je mogoče odstraniti in jih restavrira v prvotno stanje. 	<p>TLORIS PRITLIČJA</p>

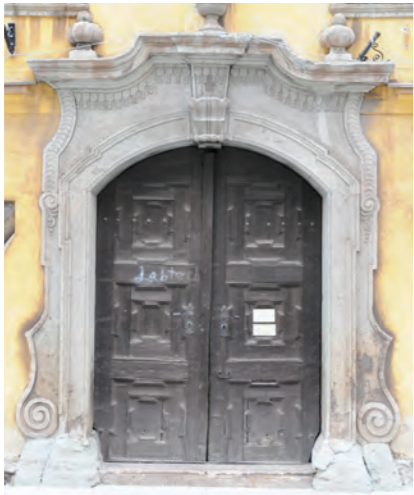
<p>3.7.2. Vhodna vrata - 1 kos</p>

<p>Kovina je močno korodirana.</p>	<ul style="list-style-type: none"> Predviden restavratorski poseg: Pri restavriranju vhodnih vrat se odstrani kovinske dele in jih peska, nato pa zaščiti z temeljno barvo in pokrivno barvo. 	<p>TLORIS NADSTROPJA</p>

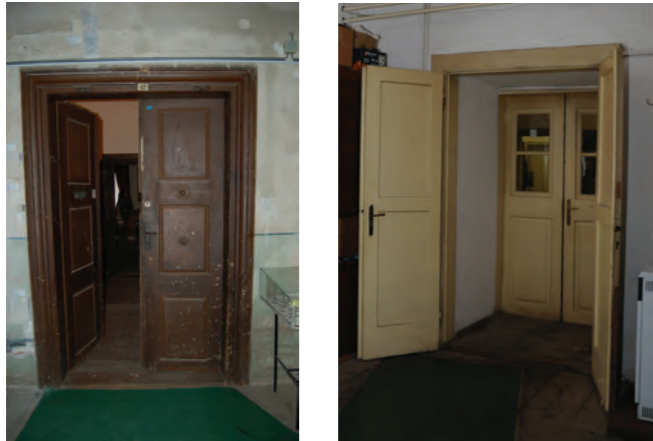
<p>3.7.3. Notranja vrata - 55 kosov</p>

<p>Kovina je v dobrem stanju</p>	<ul style="list-style-type: none"> Predviden restavratorski poseg: Pri restavriranju vrat se po možnosti odstrani kovinske dele in jih restavrira v prvotno stanje. 	<p>TLORIS MANSARDE</p>

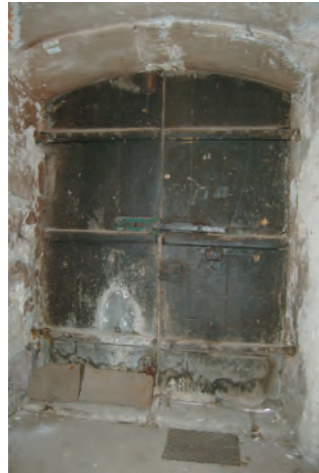
FOTOGRAFIJA	STANJE	POSEG																																														
<p>3.7.4. Zadnja vhodna vrata - 1 kos</p>

<p>Kovina je močno korodirana.</p>	<ul style="list-style-type: none"> Predviden restavratorski poseg: Pri restavriranju zadnjih vrat se odstrani kovinske dele in jih peska, nato pa zaščiti z temeljno barvo in pokrivno barvo. 	<p>TLORIS PRITLIČJA</p>

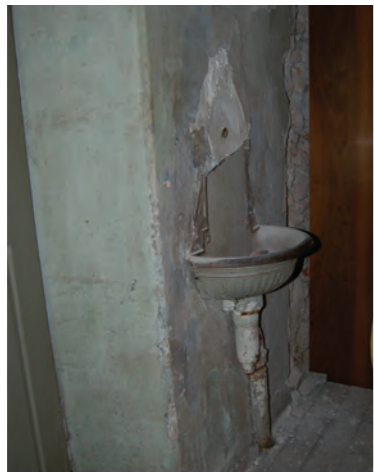
<p>3.8 Ostali elementi 3.8.1. Umivalnik - 1 kos</p>

<p>Umivalnik iz litega železa je v zelo slabem stanju; polovica ga manjka. Preostali del je korodiran z ostanki bele barve.</p>	<ul style="list-style-type: none"> Predviden restavratorski poseg: Restavriranje oz. dopolnjevanje v prvotno stanje je vprašljivo. Konserviranje pa bi obsegalo: demontažo, peskanje in zaščita z temeljno in pokrivno barvo. 	<p>TLORIS NADSTROPJA</p>

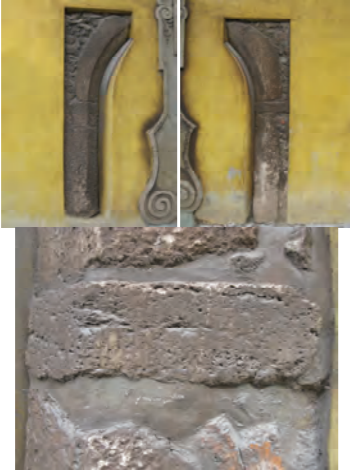
FOTOGRAFIJA	STANJE	POSEG																												
<p>4.1. ELEMENTI ZUNANJŠČINE</p> <p>4.1.1 Ostanke prvotnega portala, 1kos</p>

<p>Ostanke prvotnega portala so prezentirani na glavni fasadi, levo in desno od današnjega glavnega portala. Portal je izdelan iz tufa. Večji stiki in pomankljivosti so dopolnjene v cemenu. Celotno površino prekriva vezana obloga in kot posledica usedanja različnega materiala je opaziti močno barvno spremembo originala.</p>	<p>S celotne površine se odstranijo obloge in druge nečistoče z uporabo suhega leda ali nizkotlačno peskanje v kombinaciji z vodo in mehkejšimi mediji. Najbolj poškodovana mesta se lokalno utrdi. Pomankljivosti na stikih med kamnitimi elementi se dopolni z apneno malto, ki je barvno usklajena z originalom. Poškodbe na kamnitih originalih se dopolni z zdrobljenim tufom in dodatkom apna kot veziva. Dopolnjena mesta se površinsko uskladi z originalom (površinska obdelava in barvna retuša).</p>

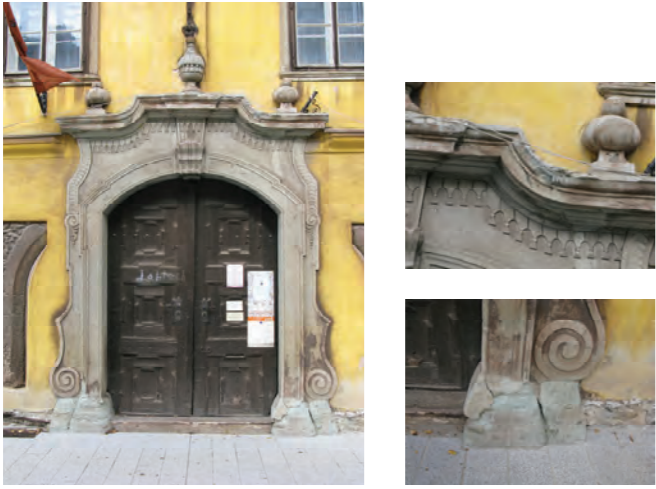
<p>4.1.2 Glavni portal, 1kos</p>

<p>Portal je izdelan iz tufa. Celotno površino prekrivajo obloge in druge nečistoče. Prisotne so številne mehanske poškodbe v obliki razpok in pomankljivosti. V spodnjem delu portala je več globljih razpok, ki povzročajo odlome in posledično izgubo večjih originalnih delov. Bolj izpostavljeni deli-profilu so na več mestih odkrušeni in odlomljeni. Na kamniti površini je opaziti luščenje materiala in površinski sloji so močno prepereli. Material na stikih med elementi je preperel in deloma že odpadel.</p>	<p>S celotne površine se odstranijo obloge in druge nečistoče z uporabo suhega leda ali nizkotlačno peskanje v kombinaciji z vodo in mehkejšimi mediji. Odstrani se preperel material na stikih in neustrezne domodelacije. Najbolj poškodovana mesta se lokalno utrdi. Zapolni se stike med kamnitimi elementi. Poškodbe na kamnu se dopolni z zdrobljenim tufom in dodatkom apna kot veziva. Večje pomankljivosti se nadomesti z naravnim kamnom. Dopolnjena mesta se površinsko uskladi z originalom (površinska obdelava in barvna retuša).</p>	<p>TLORIS PRITLIČJA</p>																											
<p>4.1.3 Portal na severni fasadi, 1kos</p>

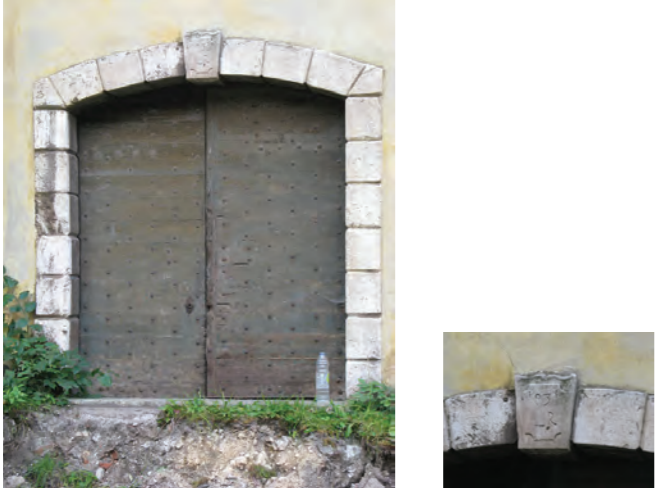
<p>Kamniti obokan portal z letnico je izdelan iz tufa. Na celotni površini je opaziti spremembo prvotne barve kamnine in površina je različno prekrita z oblogami in drugimi nečistočami. Na bolj zavarovanih mestih in na mestih odloma so debelejšje črne obloge. Številne razpoke in vdolbine so prisotne na celotni površini.</p>	<p>S celotne površine se odstranijo obloge in druge nečistoče z uporabo suhega leda ali nizkotlačnega peskanje v kombinaciji z vodo in mehkejšimi mediji. Odstrani se preperel material na stikih, neustrezne domodelacije in kovinske tujke. Najbolj poškodovana mesta se lokalno utrdi. Zapolni se stike med kamnitimi elementi. Poškodbe na kamnu se dopolni z zdrobljenim tufom in dodatkom apna kot veziva. Dopolnjena mesta se površinsko uskladi z originalom (površinska obdelava in barvna retuša).</p>

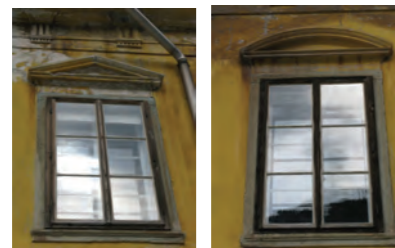
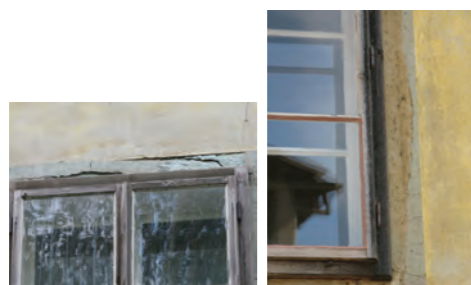
4.1.4 Okenski okvirji 1.nadstropje, 30 kosov ■

Brez gradbenih odrov, ni bil mogoč natančen pregled stanja okenskih okvirjev zato se natančno število novih okenskih okvirjev in tistih na katerih bo mogoča rekonstrukcija določi pred začetkom del.

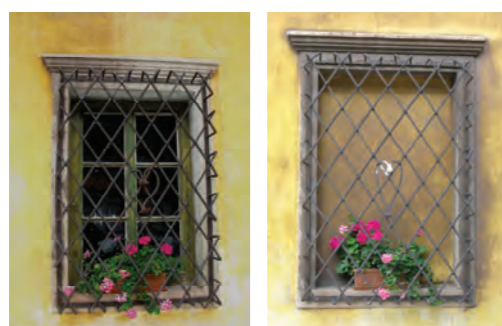
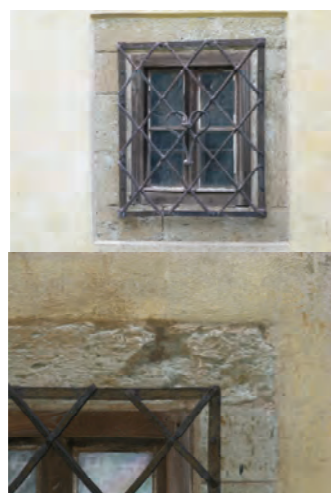
4.1.5 Okenski okvirji v pritličju, 26 kosov ■

Nekaj okenskih okvirjev je še v celoti ohranjenih v naravnem kamnu (npr. zahodna fasada) z obdelanimi profili. Večinoma so odlitki ali ostanki kamnitih okvirjev z večjimi domodelacijami v cementu. Dopolnjena mesta odstopajo od kamnite osnove, ki je že močno preperela. Površino prekrivajo obloge in druge nečistoče ter ostanki ometa in barv. Prisotne so številne mehanske poškodbe v obliki globljih razpok in odlomov. Na mestih, kjer je kovinska mreža pritrjena na okenske okvirje prihaja do oksidacije železa in posledično poškodb tudi na kamnu

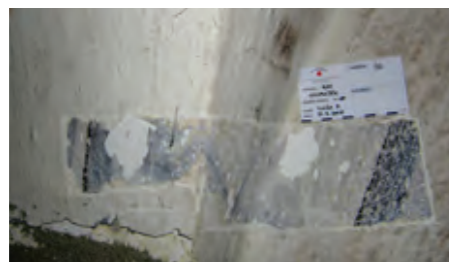
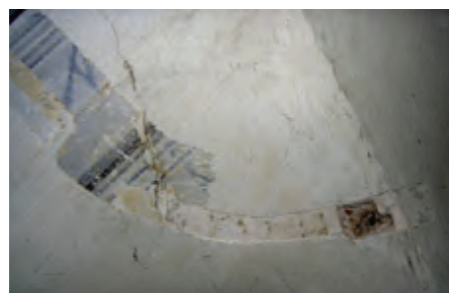
5.1. STOPNIŠČE

Ob sondiranju sta bili odkriti dve ali več gradbenih faz oziroma predelav. Prva je pod plastjo beležev marmorino poslikava z dekorativnimi črtami na arkadnih lokih in pilastrih. Marmorino poslikava se pojavi tudi na stropu stopnišča. Odkriti deli, nastali ob sondiranju kažejo na dobro ohranjenost poslikave, le na nekaterih delih tanek omet (podloga) zaradi delovanja vlage odstopa in se lušči. Večji del poslikave desno od vrat v avlo-dvorano bi bilo potrebno rekonstruirati, saj je bila uničena ob predelavi. Pod plastjo grobega ometa je bil odkrit še starejši naključan omet z umazano – belim beležem. Sonde na tej plasti niso razkrile prisotnih poslikav, zato v tem primeru predlagam prezentiranje marmorino poslikave. Poslikava se nadaljuje tudi v prostor za kasneje zazidano steno. Na drugi strani te stene je bila odkrita še ena poslikava, ki je dobro ohranjena in bi jo bilo potrebno ustrezno prezentirati (ohraniti steno), kljub temu, da je bilo v arhitekturnih načrtih prenove predvideno, da se to steno poruši.

- ogled stanja in izmere na lokaciji
- izdelava programa in predračuna
- priprava terena in postavitve odrov
- preiskave in pregled stanja ometa in barvne plasti
- dokumentacija in izris prisotnih dekorativnih in šabloniranih poslikav (odvisno od odločitve strokovne komisije in konservatorskih smernic glede končne estetske prezentacije poslikav)
- odkrivanje poslikave
- utrjevanje ometa
- utrjevanje barvne plasti
- čiščenje poslikave
- kitanje manjših poškodb na ometu
- retuširanje manjkajočih delov barvne plasti in delna rekonstrukcija poslikave
- zaščitni premazi (po potrebi)
- izdelava dokumentacije in poročila o opravljenih posegih

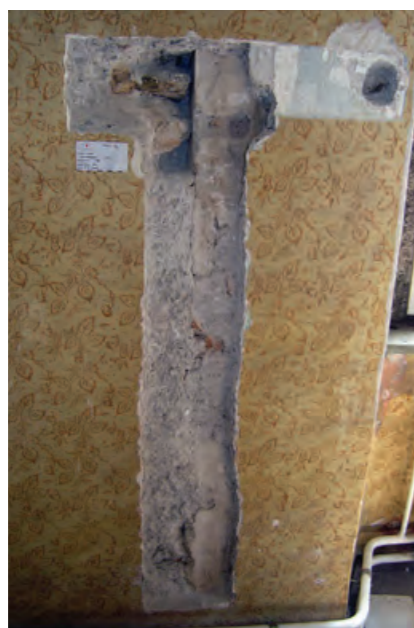
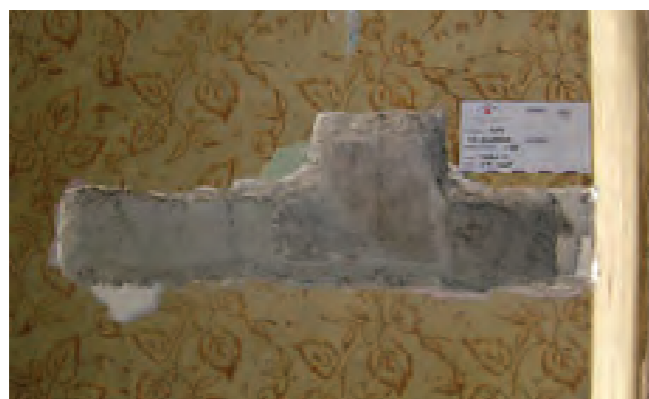
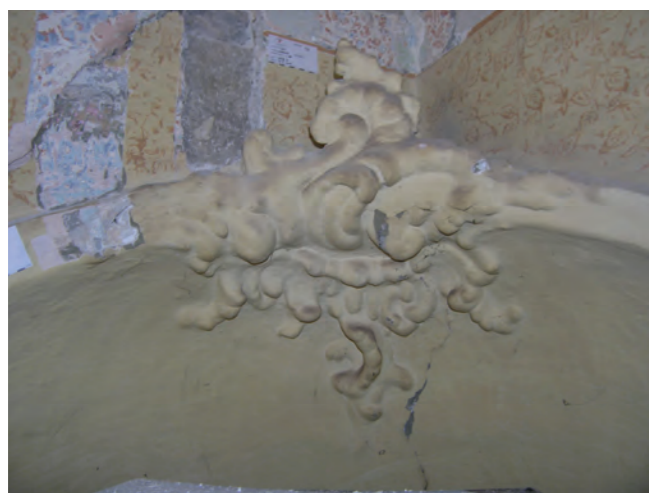
5.3. 1N DVORANA

Ob sondiranju je bil pod plastjo številnih beležev in debelo plastjo ometa odkrit vogal, kateri bi lahko določal mesto kjer je bil nekoč prislonjen lesen mostovž, ki je povezoval graščino s cerkvijo.

- ogled stanja in izmere na lokaciji
- izdelava programa in predračuna
- priprava terena in postavitve odrov
- preiskave in pregled stanja ometa in barvne plasti
- dokumentacija in izris prisotnih dekorativnih in šabloniranih poslikav (odvisno od odločitve strokovne komisije in konservatorskih smernic glede končne estetske prezentacije poslikav)
- obdelava odprtine ob rekonstruiranju lesenega mostovža
- konservatorsko – restavratorski posegi na štukaturnem okrasju in lončeni peči
- izdelava novega stropa in morebitna rekonstrukcija stropne poslikave
- morebitna obnova poslikave ali marmorina na stenah (odkrivanje poslikave, utrjevanje ometa, utrjevanje barvne plasti, čiščenje poslikave, kitanje poškodb, retuširanje manjkajočih delov barvne plasti in delna rekonstrukcija poslikave)
- izdelava dokumentacije in poročila o opravljenih posegih

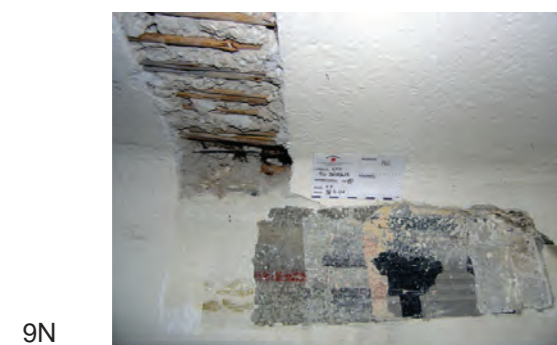
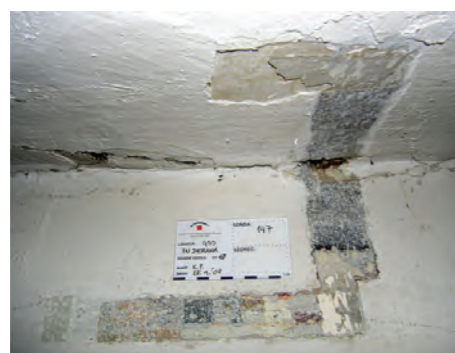
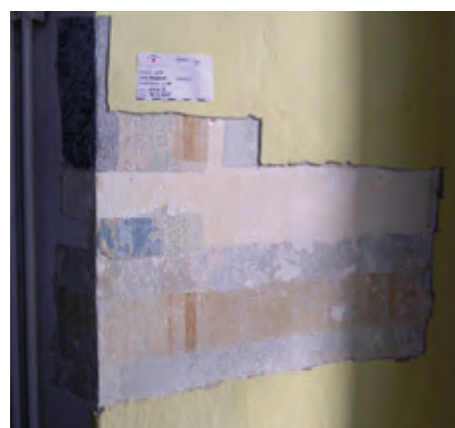
5.8. 6N DOVRANA
7N DVORANA
9N DVORANA
10N DVORANA

V prostorih z oznako 6N, 7N, 9N in 10N dvorana so bile opravljene le manjše sonde predvsem zaradi nedostopnosti in zasedenosti prostorov. za temeljitejšo analizo stopnje ohranjenosti te opredelitve načina konservatorsko-restavratorske prenove in prezentacije bo potrebno opraviti obširnejše sondiranje ob spraznitvi teh prostorov (verjetno tik pred prenovo).

- ogled stanja in izmere na lokaciji
- izdelava programa in predračuna
- obširnejše sondiranje za podrobnejše raziskave in analize ohranjenosti poslikav
- podrobno dokumentiranje prisotnih poslikav
- odkrivanje izbrane poslikave za končno prezentacijo (glede na odločitev strokovne komisije, odgovorne konservatorke in konservatorja-restavratorja)
- konservatorsko-restavratorski posegi na poslikavi (čiščenje poslikave, utrjevanje ometov in barvne plasti, kitanje poškodb, retuširanje poslikave in rekonstrukcija manjkajočih delov).
- zaščitni premazi (po potrebi)
- izdelava dokumentacije in poročila o opravljenih posegih

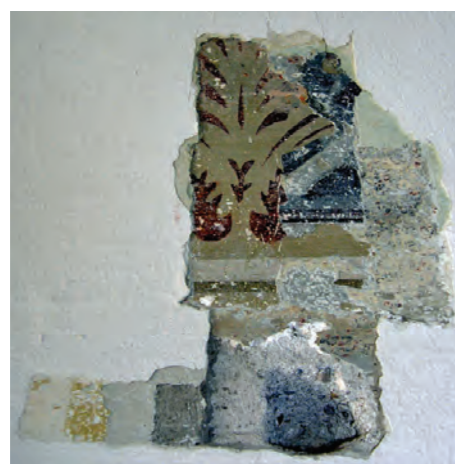
V dvorani z oznako 10N je manjša sonda razkrila dve poslikavi: mlajša je poslikava na bež ozadju z rdečim šabloniranim vzorcem, starejša pa poslikava s sivo-modrim ozadjem in svetlo, temno vijoličnimi črtami, ki po barvnih tonih spominja na najpogosteje prisotno poslikavo po prostorih. Na stropu ni bilo najdenih prisotnih poslikav, samo plast beleža. Glede na velikost sonde je težko določiti stopnjo ohranjenosti poslikav, zato bo potrebno opraviti obširnejše raziskave ob pričetku prenove oziroma takoj po spraznitvi prostorov.

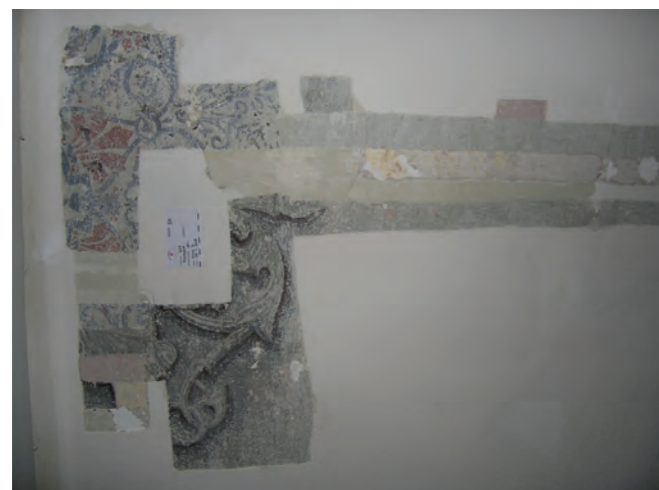
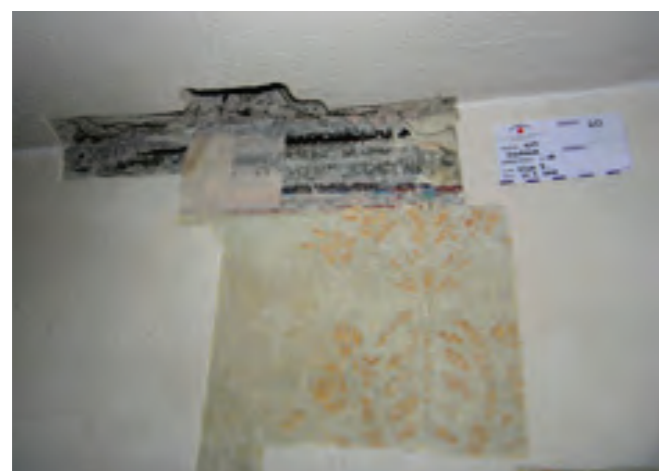
5.9. DVORANA

V dvorani so bile odkrite tri poslikave na stropu: sivo-modra izvedena s šablono, naslikana centralna rozeta v temno sivih tonih in še najstarejši šabloniran vzorec ob robovih sten v zeleni barvi. Temno siva poslikava je prisotna tudi na robovih sten, posamezni fragmenti so bili odkriti še na okenskih špaletah (slabo ohranjena). V špaleti in na steni ob oknu je bila odkrita še četrta ohranjena poslikava, prav tako izdelana s šablono z zelenim in oranžnim vzorcem.

Sonde so pokazale, da so poslikave nastale v sedanjih obliki dvorane (centralna kompozicija na stropu, obrobni pasovi na stenah potekajo okrog sobe).

Vse štiri poslikave so zanimive in potrebne temeljitega dokumentiranja. Temno siva poslikava je bila verjetno naslikana istočasno z ostalimi sivimi poslikavami, ki so najpogosteje zastopane tudi v ostalih prostorih in marmorinom na stopnišču ter v avli. Natančnejši opis stopnje ohranjenosti poslikav bo mogoč šele ob obširnejšem odkrivanju in raziskavah po posameznih plasteh. Glede na ohranjenost poslikav se bo podal tudi izdelan predlog o končni prezentaciji.

- ogled stanja in izmere na lokaciji
- izdelava programa in predračuna
- priprava terena in postavitve odrov
- preiskave in pregled stanja sten, ometov
- sondiranje beležev in ocena ohranjenosti poslikav (raziskave in analize)
- odstranjevanje recentnih beležev in preslikav – odkrivanje izbrane poslikave
- čiščenje poslikave
- kitanje in utrjevanje poslikave, po potrebi injektiranje (utrjevanje ometa in barvne plasti)
- retuširanje poslikave in rekonstrukcija manjkajočih delov
- zaščitni premazi (po potrebi)
- izdelava dokumentacije in poročila o opravljenih posegih

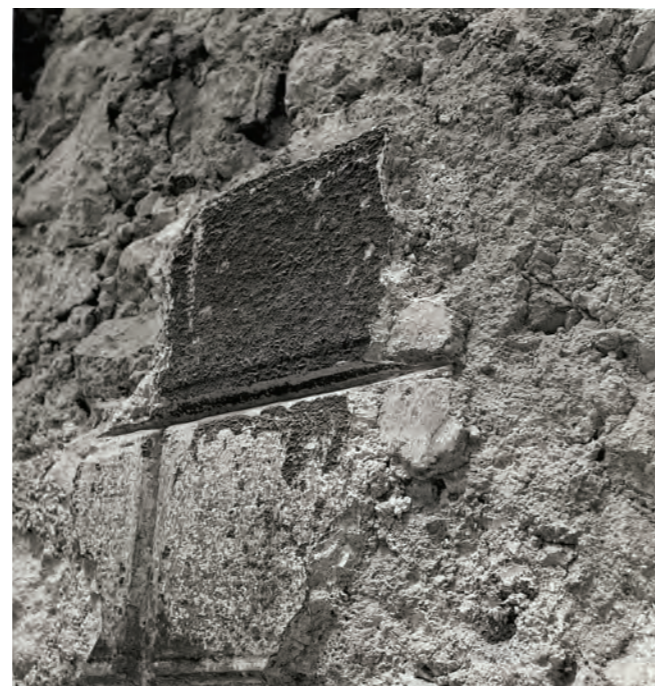
Ob raziskavah arhivskega gradiva o zadnji obnovi Ruardove graščine je bilo ugotovljeno, da je bila večina ometa stare fasade odstranjena ter zamenjana z novimi ometi. Sondiranje stanja je potrdilo te ugotovitve. Ves omet je izveden v apneno cementni malti, na novo so izvedeni tudi vlečeni venci, pilastrini in vsa dekoracija. Fasada je bila poenostavljena v pritlični etaži, kjer je bila celotna rustika na J in Z fasadi odstranjena in namesto nje izveden raven zariban omet. Prejšnjih plasti ometov in beležev ni bilo možno določiti. Originalna fasada je ohranjena le v področju sončne ure, ki je bila restavrirana.

Arhivski posnetek ostanka v rustiki obdelanega pritličja
fasade - detajl ometa.

Ometi so trdni v vseh plasteh, večje poškodbe niso opazne, zato se obstoječa fasada ohrani. Sanirajo se poškodbe, rekonstruirajo rustikalni del, fasada se na novo barva. Obnova fasadnih ometov je predmet gradbeno obrtniških del, z izjemo sončne ure in vseh kamnitih elementov na fasadi.

Izdelan je načrt rekonstrukcije rustikalne obdelave v pritličju, ki se izvede na novo na J in Z fasadi. Nova izvedba rustikalnega ometa na Z in J fasadi, po priloženem načrtu in navodilih ZVKDS:

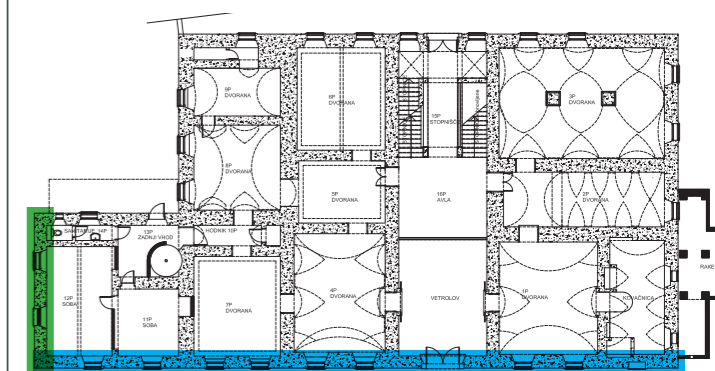
ZAHODNA FASADA
Rustika fasade členjena samo v horizontalni smeri, ki tvorijo pasove. Površina 28,36 m².

JUŽNA FASADA
Rustika fasade členjena v horizontalni in vertikalni smeri, ki tvorijo pravokotna polja. Površina 102,86 m².
