Jesenice - Ruard-Buccellinijeva graščina na Savi

EŠD 5301

KONSERVATORSKO - RESTAVRATORSKI PROJEKT

Ljubljana, oktober 2008

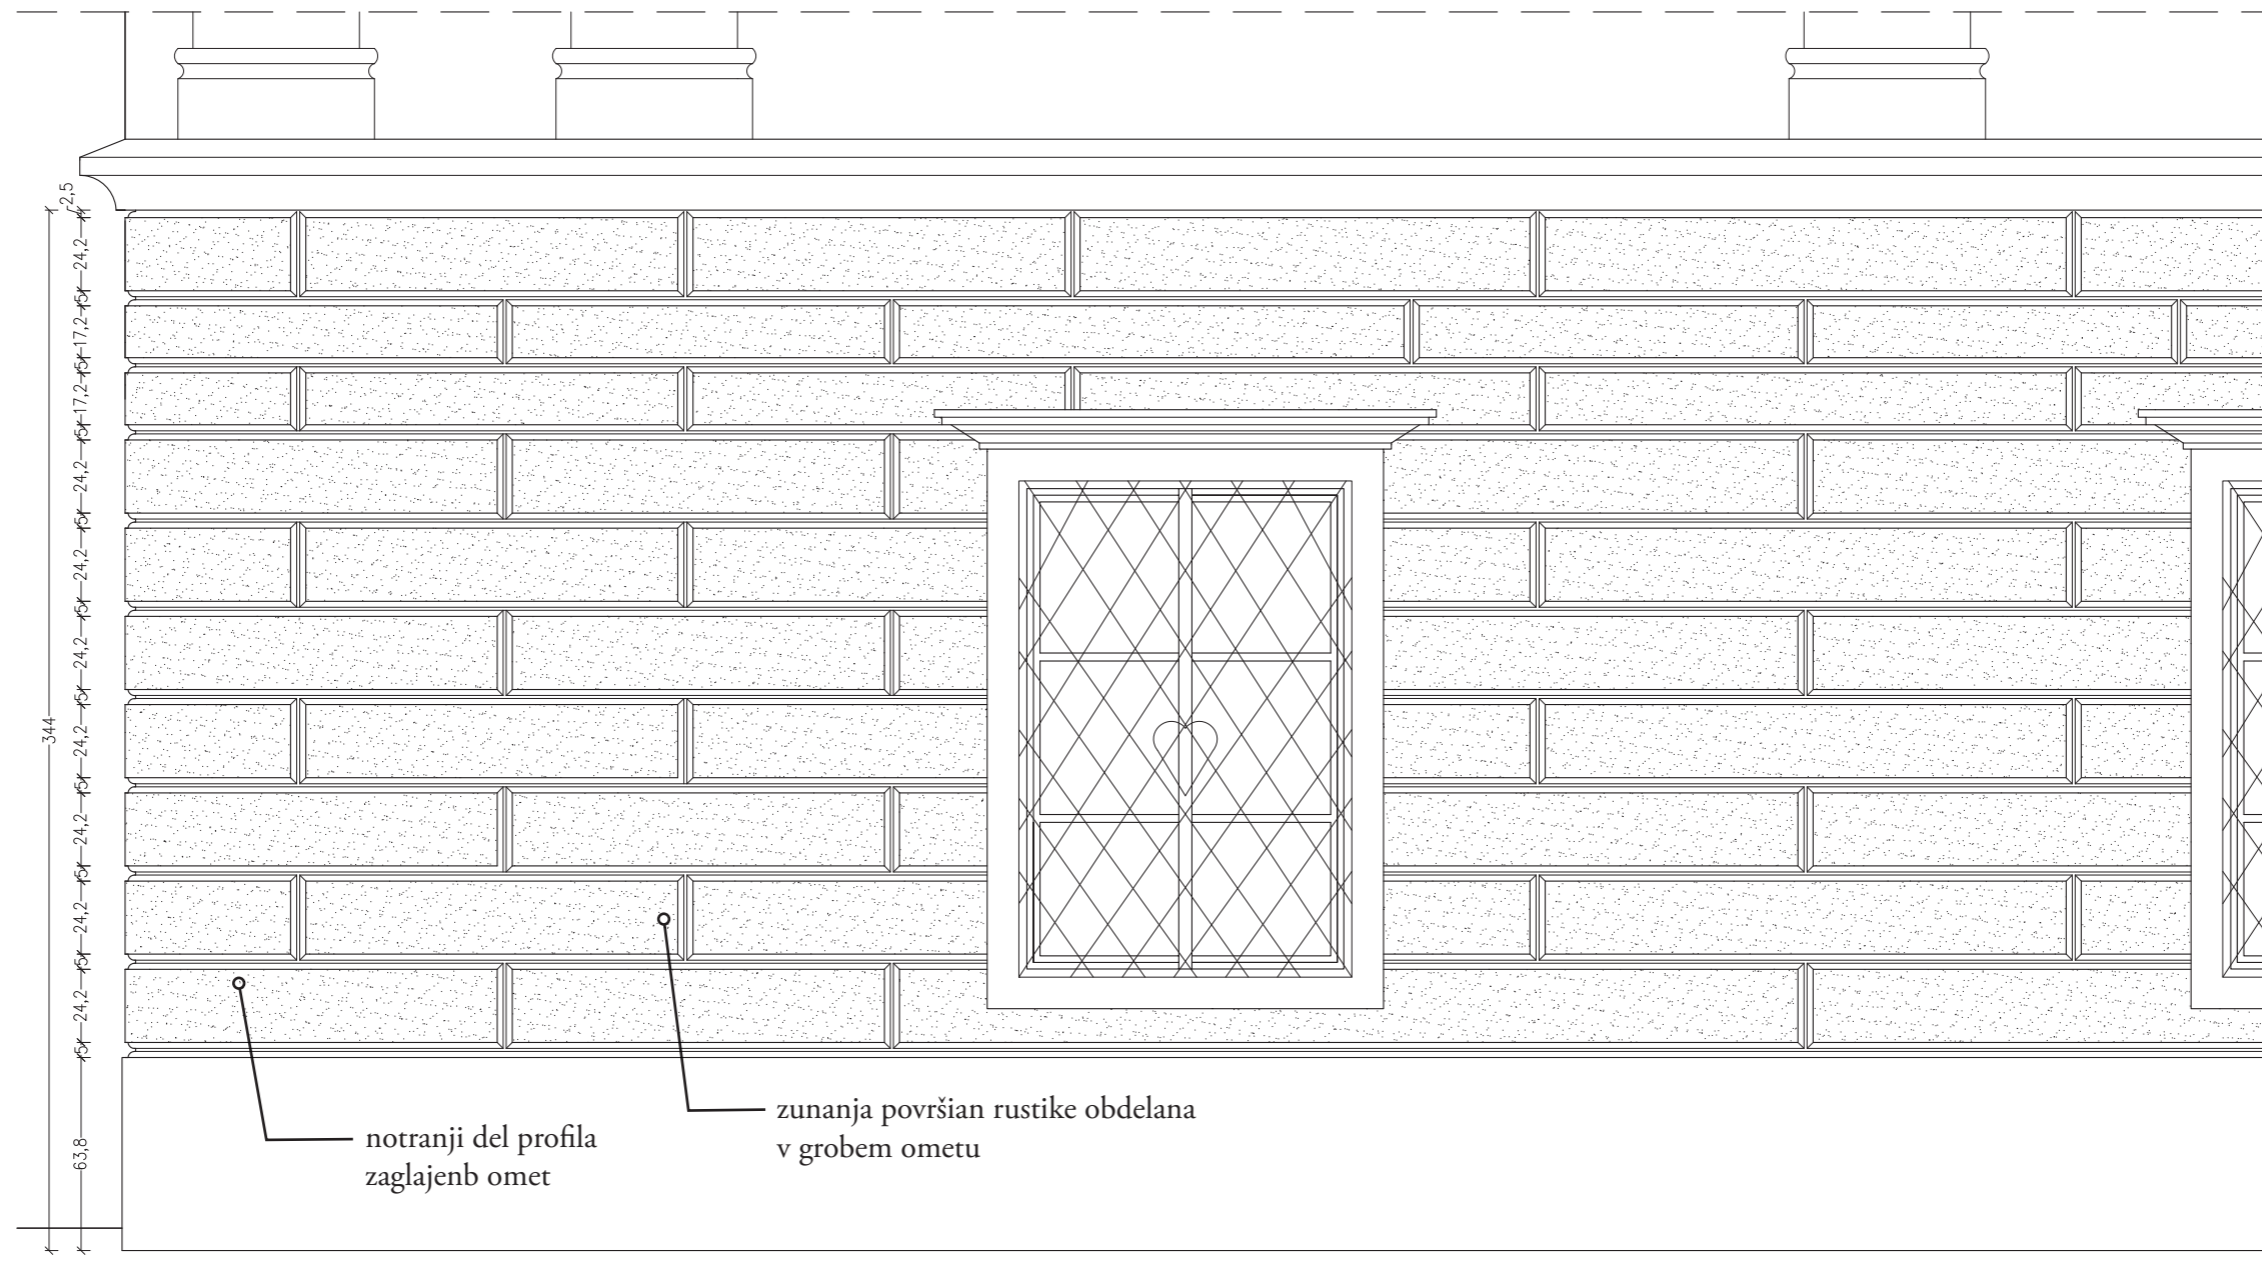
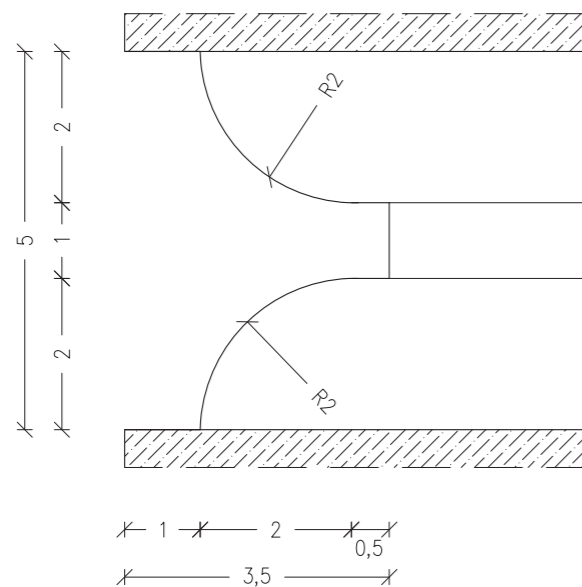
PREDLOG PONOVNE OBDELAVE JUŽNE IN ZAHODNE FASADE

Pri ponovni izmeri nekaterih delov fasade, izmerjene dimenzije močno dostopajo od dimenzij v arhitekturnem posnetku stanja, ki ga je opravil Atelje za prostorsko projektiranje Jesenice d.o.o., Pod gozdom 2, Jesenice, marca 2004. Načrti so bil predložen kot grafična osnova pri izdelavi konservatorsko restavratorskega projekta. Dimenzije v tem detajlnem izrisu so korigirane.
